**Abschlussbericht zum DBU-Projekt  
AZ 33255/01**

**Korrosion von national wertvollen Kulturgütern aus Glas und Metall  
durch anthropogene Carbonyl-Schadgase im Innenraum:  
Modellhafte Schadensdiagnose und Maßnahmen zur Prävention**

Stuttgart, 15. Dezember 2019

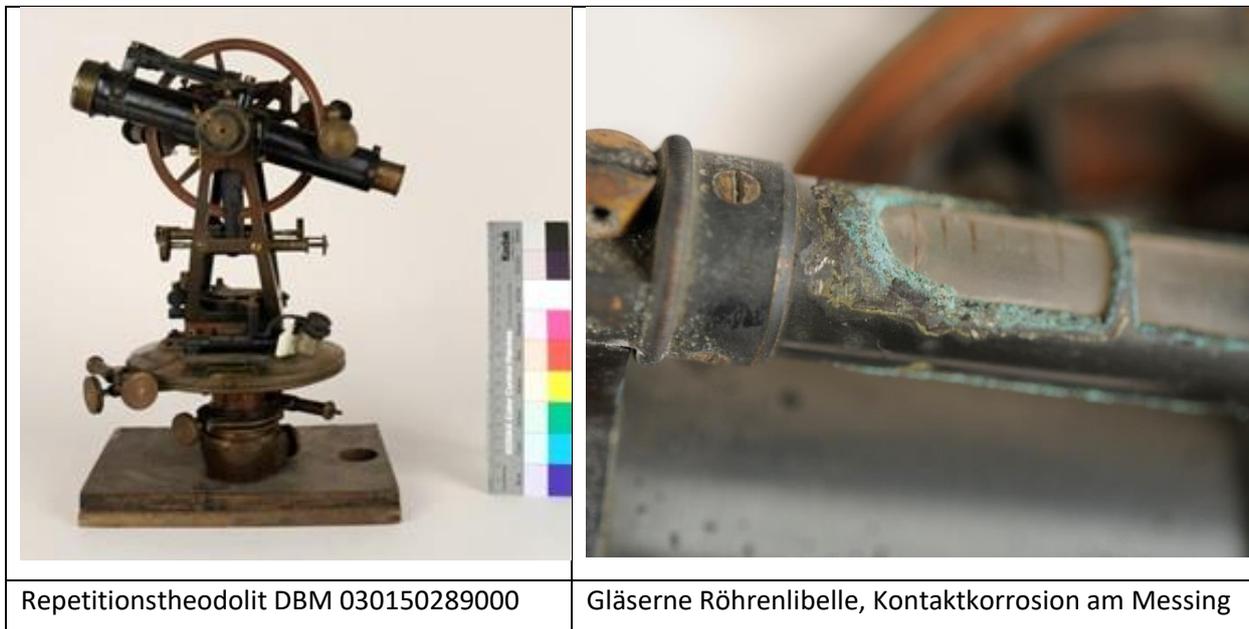
Korrosion an einem Repetitionstheodolit mit offenem Höhenkreis und Steckhülse (DBM Inv. 030150289000). Im Kontaktbereich des Messings der Fassung (p-RFA: CuZn32Pb1) mit dem Glas der Röhrenlibelle (p-RFA: K<sub>2</sub>O ca. 8%, daher vermutlich Misch-Alkaliglas) treten türkisfarbene Korrosionsprodukte auf. Nach dem Ramanspektrum handelt es sich um Natrium-Kupferformiat. - Ein interessantes Beispiel ist die Öl-Sicherheitslampe von 1872 (DBM Inv.Nr. 030140115000). Am gebrochenen Schutzglas (p-RFA: vermutlich Sodaglas, da nur K-Spuren) ist die Glaskorrosion wegen der Tröpfchenbildung auf der Innenseite nicht zu übersehen. Der Reflektor besteht aus Neusilber (p-RFA: ca 60% Cu, 24% Zn, 13% Ni), erstmals wurde an dieser nickelhaltigen Legierung GIMME

nachgewiesen. Der Reflektor weist im Kontaktbereich starke blau-türkisfarbene, pustelige Ausblühungen (Raman: Chalkonatronit, s.u.) auf.

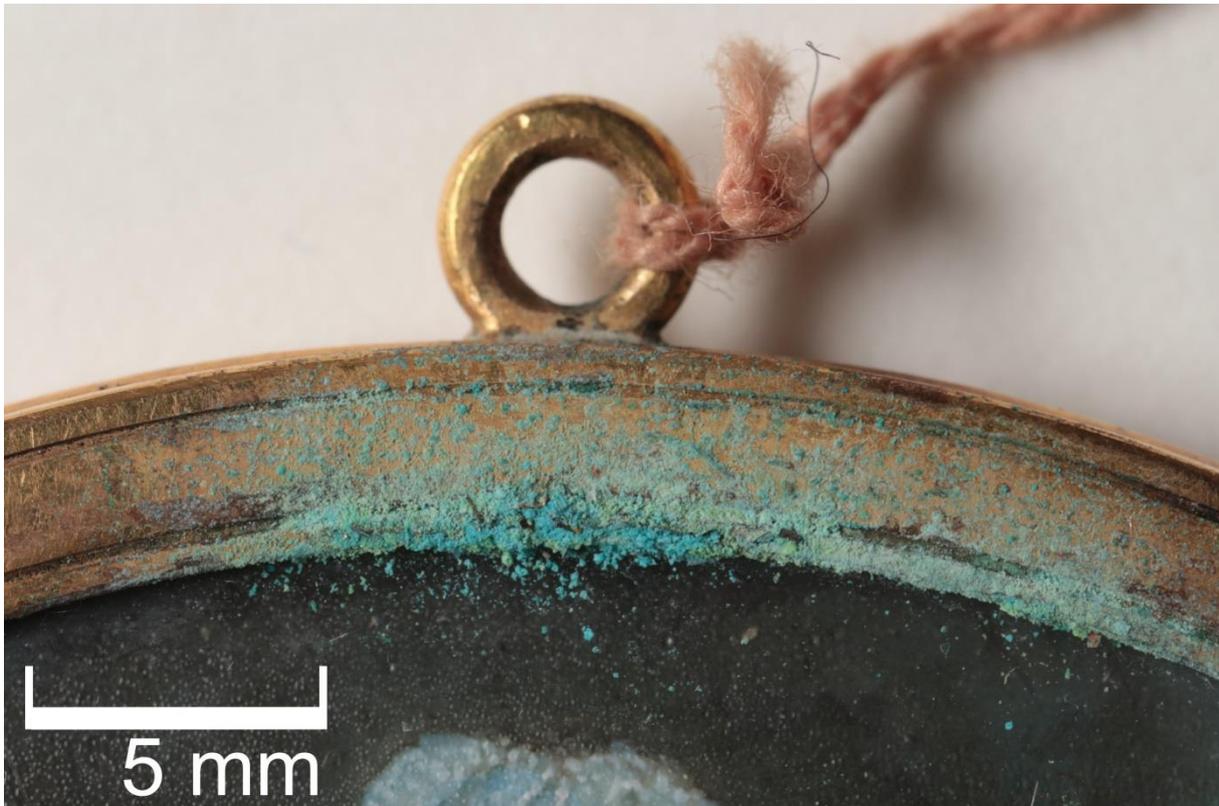
Detail der Korrosion am Rahmen Inv. 1475

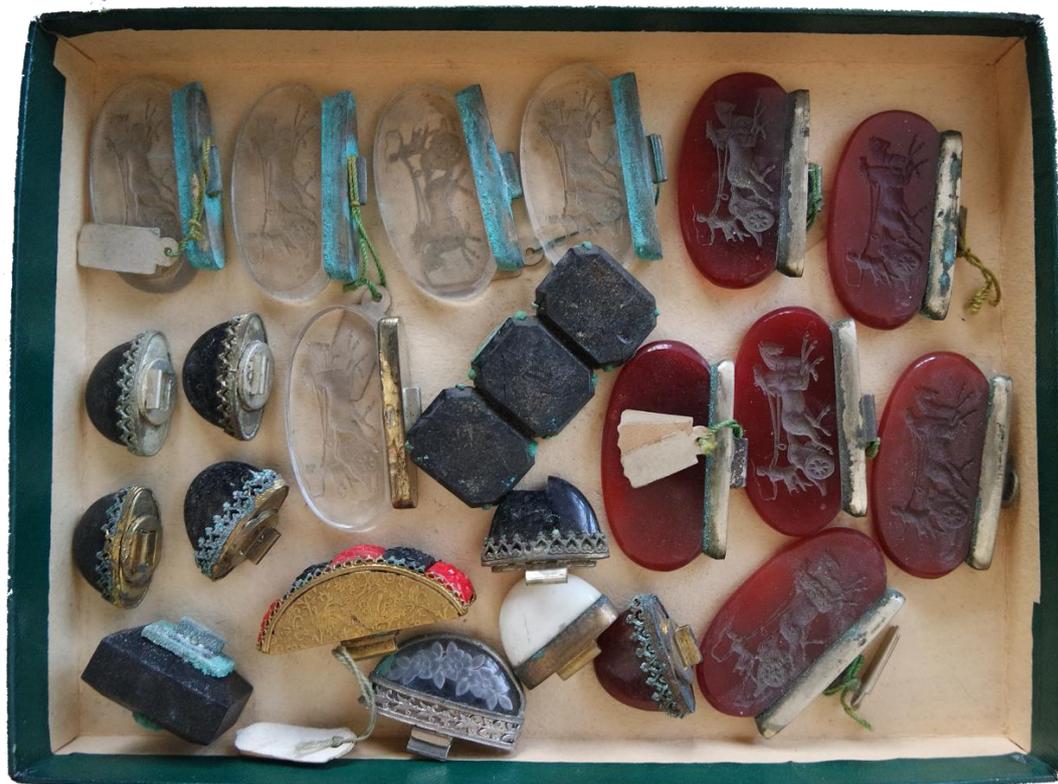
Besonders hervorzuheben ist hier eine Privatsammlung von Glasanhängern mit Messingaufhängung. Hier konnten an 40 Objekten Korrosionsprodukte nachgewiesen werden, die durch den Kontakt mit dem Glas entstanden sind. Zudem finden sich hier vier unbekanntes Verbindungen, die auch bei den Langzeitversuchen in den Exsikkatoren auf Messing entstanden sind. Dies verdeutlicht zum einen die Komplexität der Korrosionsvorgänge und der möglichen Korrosionsprodukte als auch die realitätsnahen Parameter der Langzeitversuche.

Untersuchte Glasanhänger der Sammlung Krebs

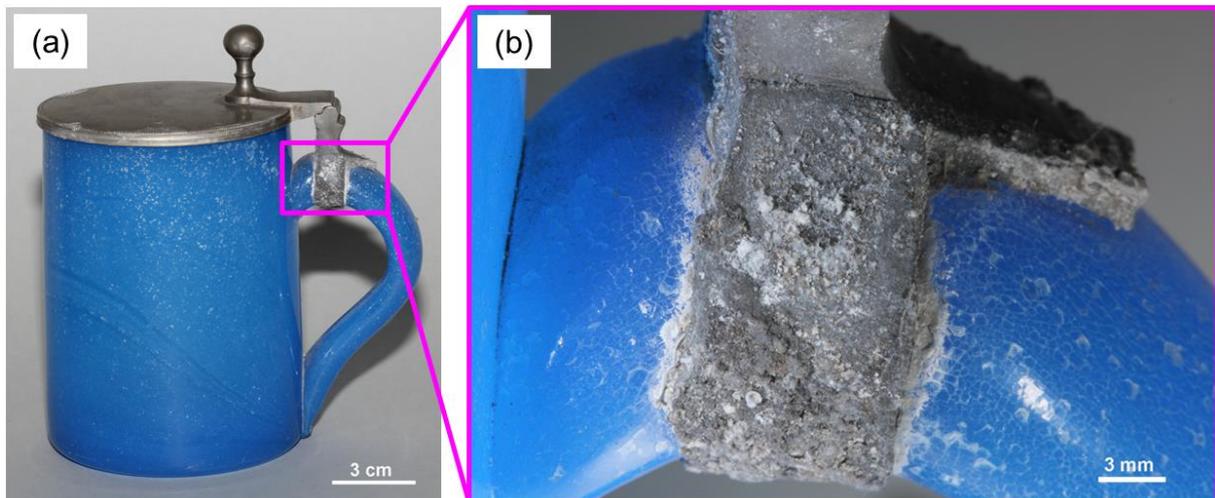
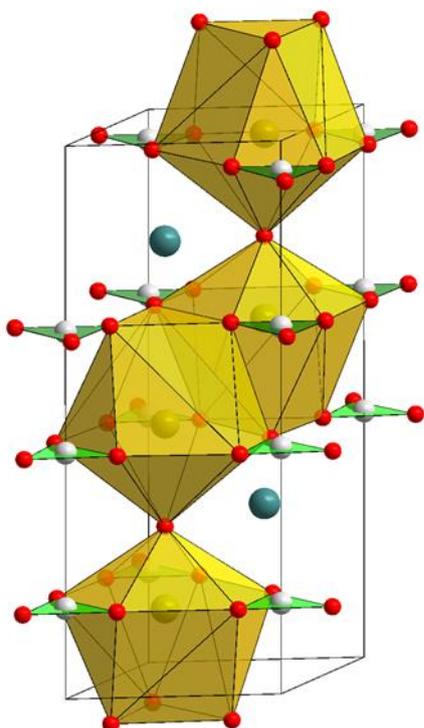
Was passiert aber bei kaliumhaltigen „Pottaschegläsern“? Auf einem Glasbierkrug der Veste Coburg (a) mit Blei-Zinn-Montierung (b) fand sich tatsächlich die analoge Kaliumverbindung. Sie lässt sich auch im Labor synthetisieren. In Kooperation mit dem MPI für Festkörperforschung gelang Dr. *Sebastian Bette* die Bestimmung der Kristallstruktur aus Pulverbeugungsdaten (Bette et al. 2017a). Die Kaliumverbindung ist isostrukturell

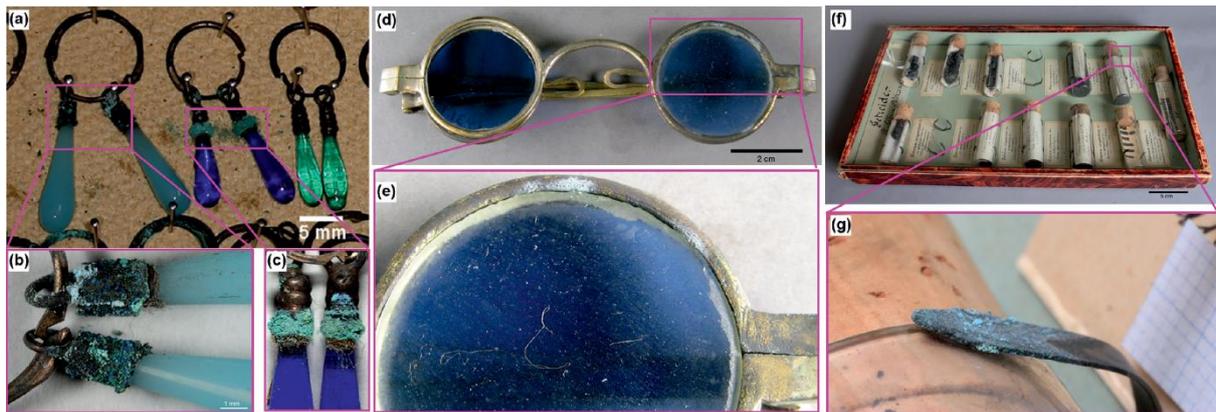
Bisher wurde an 11 Originalen mit Glas-Messingkontakt eine unbekannt Zink-Kupferverbindung (SEM-EDX) als GIMME-Korrosionsprodukt nachgewiesen (Fischer et al. 2019a&b), darunter auch an im Rahmen dieses Projektes untersuchten Vermessungsinstrumenten des Deutschen Bergbaumuseums Bochum und Miniaturen mit Metallrahmen und Deckgläsern des Landesmuseums Württemberg. Nach den Raman-Messungen muss es sich um ein basisches Formiat handeln, da entsprechende Peaks für  $\text{OH}^-$  und  $\text{HCOO}^-$  auftreten. In der alphabetischen Auflistung der auftretenden Zinkverbindungen wurde sie von uns als „Zink C“ geführt. Sie trat auch in Modellversuchen sowohl mit Natrium als auch Kaliumhydrogencarbonat in Erscheinung, Alkalimetallionen sind demnach nicht im Kristallgitter vertreten. Mittlerweile konnte deren hochkomplexe Kristallstruktur geklärt werden. Es handelt sich tatsächlich um ein basisches Zink-Kupferformiat mit der Formel  $\text{Zn}_4\text{Cu}_3(\text{Zn}_{1-x}\text{Cu}_x)_6(\text{HCOO})_8(\text{OH})_{18}\cdot 6(\text{H}_2\text{O})$  (Bette et al. 2019). Die Zusammensetzung ist etwas variabel, da sich auf bestimmten Gitterplätzen  $\text{Cu}^{2+}$  und  $\text{Zn}^{2+}$  vertreten können.

Beispiele für das Vorkommen von „Zink C“: (a) Messing-montierte Glasohrringe des Hamburg Museums (b, c) Detail der Korrosion. (d) Richardson Brille 19th des Baseler Historischen Museums, helle Korrosion am Messinggestell in Kontakt zu Glas (e), © Barbara Ihrig Leuthard. (f) Schaukasten mit historischen Proben des Züricher Instituts für Botanik, Ausblühungen auf den Metallklammern der Reagenzgläser (g), © HE-ARCH CR. (aus: Bette et al. 2019, Fig. 1)

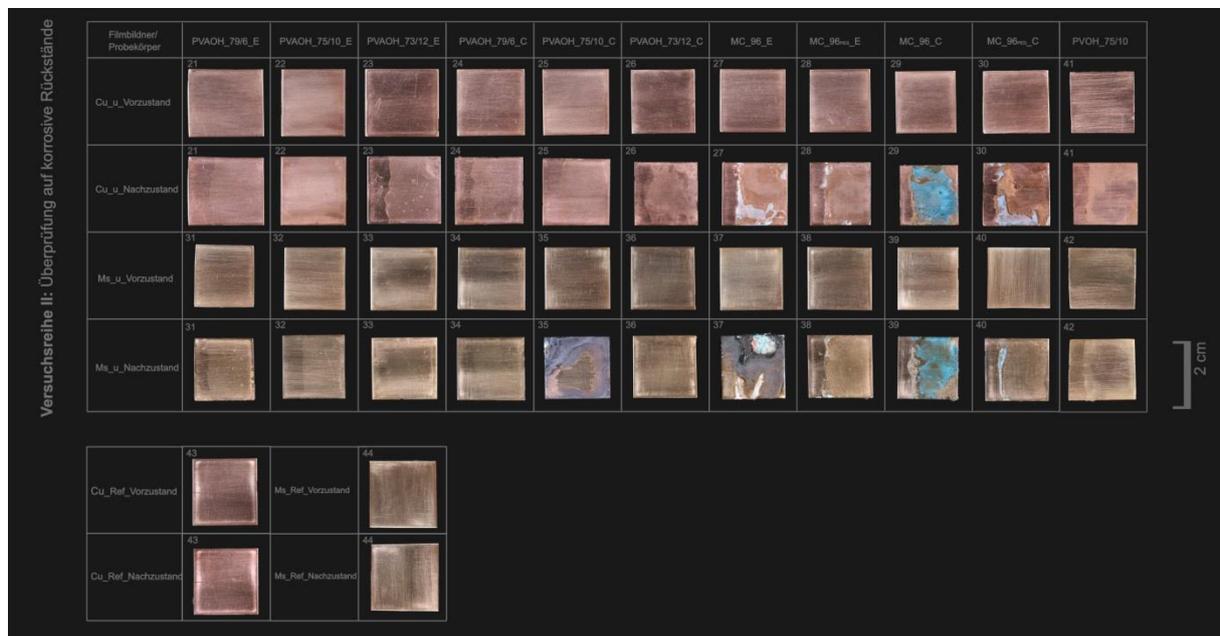
In *Versuchsreihe I* kann zwar vorerst ein positives Ergebnis in Bezug auf das Entfernen der Korrosionsprodukte festgestellt werden. Die recht lange Anwendungsdauer sowie die Komplexbildnerkonzentration führten jedoch zu einem starken Angriff der Oberfläche der Probekörper aus Kupfer und Messing. Es wurden materialspezifische Reaktionen in Abhängigkeit der jeweiligen Komplexbildnerfilme beobachtet. Die verschiedenartigen Erscheinungsbilder der Filme und Probekörperoberflächen nach der Anwendung zeigte wie erwartet, dass die Wirkung der.

Ergebnisse der Versuchsreihe II - deutlich sichtbare Rückstände der Filmbildner und entsprechend auftretende Korrosion

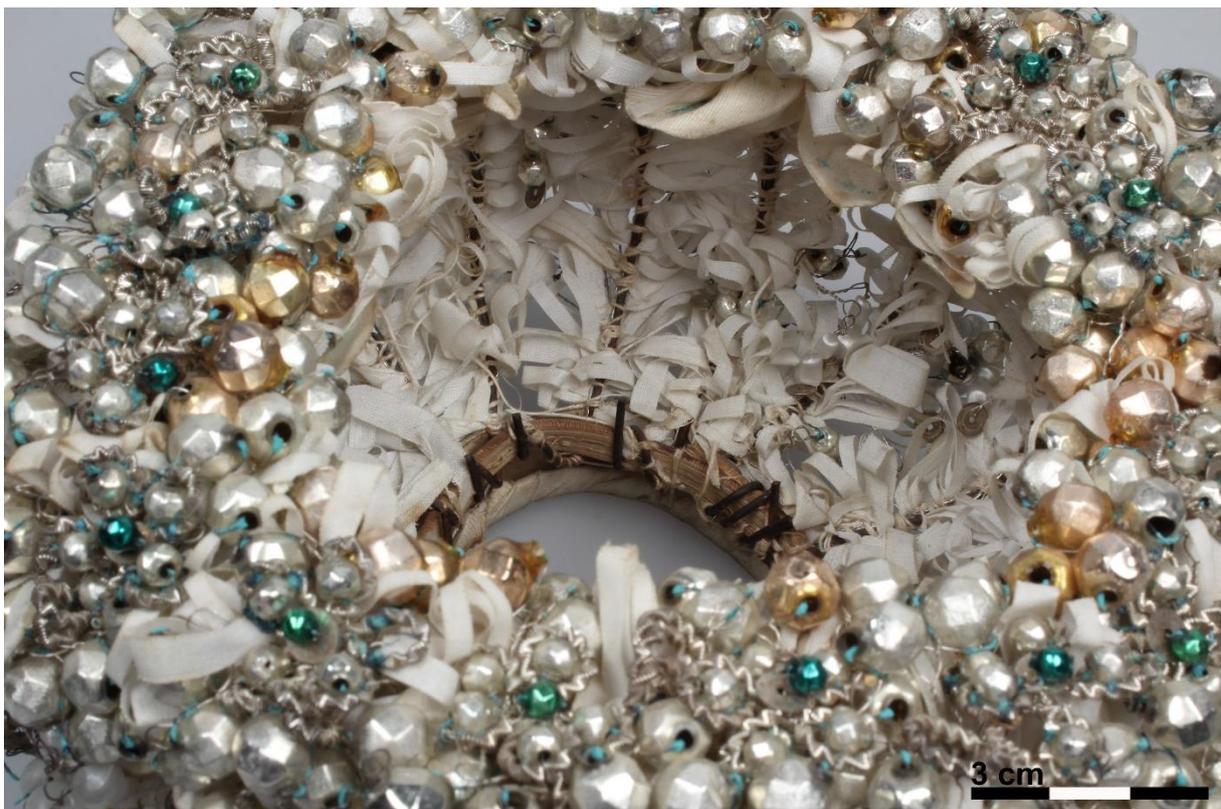
Bei einer Schwarzwaldschäppel mit Glasperlen auf versilbertem Kupferdraht war dieser so stark an Stellen mit Glaskontakt korrodiert und schon so viele Perlen verloren gegangen, dass ein Teil der Metalldrähte gegen korrosionsresistenten V2A-Draht ausgetauscht werden mussten. Ansonsten wäre bei jeder Bewegung weiterer Perlenverlust zu befürchten. Kunststofffäden kamen hier nicht in Frage (Hoenig 2018).

Blick von oben in die Schäppel: Blau-grüne Kontaktkorrosion an den sehr dünnen Montagedrähten
