**Weiterentwicklung und Erprobung einer
innovativen Mess- und Steuerungsmethode
zur Optimierung der Wasserqualität und der
Bewirtschaftung des Wasserkreislaufs von
Naturerlebnisbädern**

Abschlussbericht über ein Entwicklungsprojekt gefördert unter dem
Az: 22295 von der Deutschen Bundesstiftung Umwelt

Dr. Klaus Winter, Dipl.-Oz. Johannes Post & Prof. Dr. Dirk Schönen

Version: 0.6 – Datum: 15. September 2006

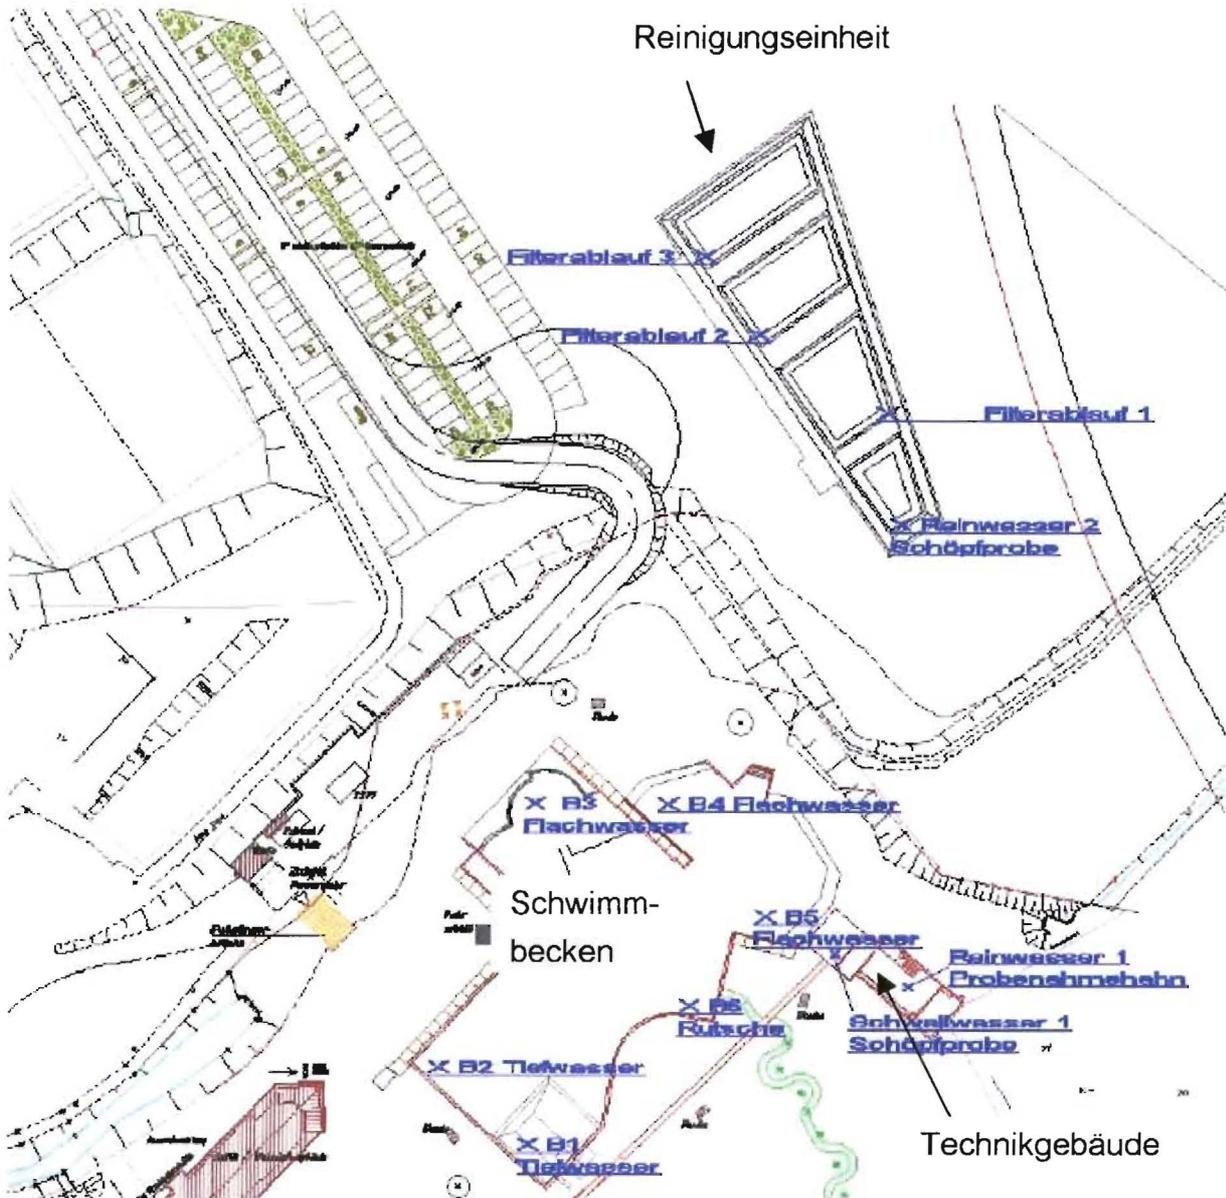
Abbildung 1: Lageplan des Naturfreibades Mettmann mit den eingezeichneten Probenahmestellen im Becken, im Filter und im Technikgebäude

Von den insgesamt 6 im Becken festgelegten Probenahmestellen waren 3 im Flachwasser und 3 im Tiefwasser angeordnet. Als weitere Probenahmestellen wurden die Abläufe der einzelnen Filter sowie das Reinwasser festgelegt (Abbildung 1).

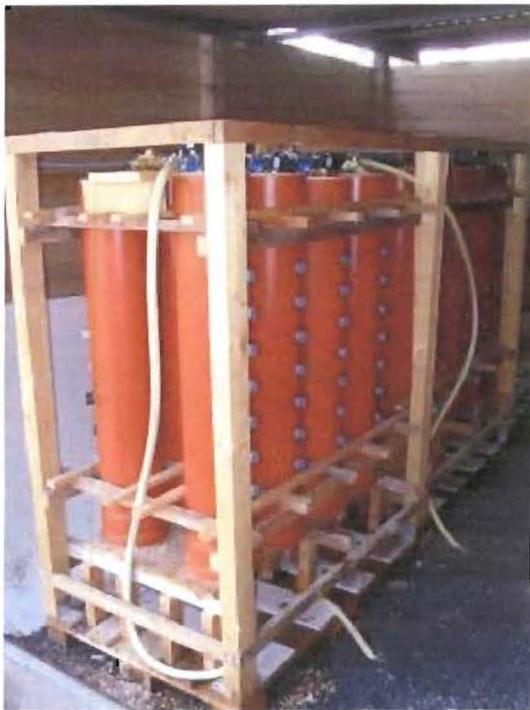
Für die Säulenversuche wurden insgesamt 24 Säulen mit einer Höhe von 1,2 m und einem Durchmesser von 0,2 m verwendet.

Die Säulen wurden auf dem Schwimmbadgelände in einer eigens errichteten Garage untergebracht.

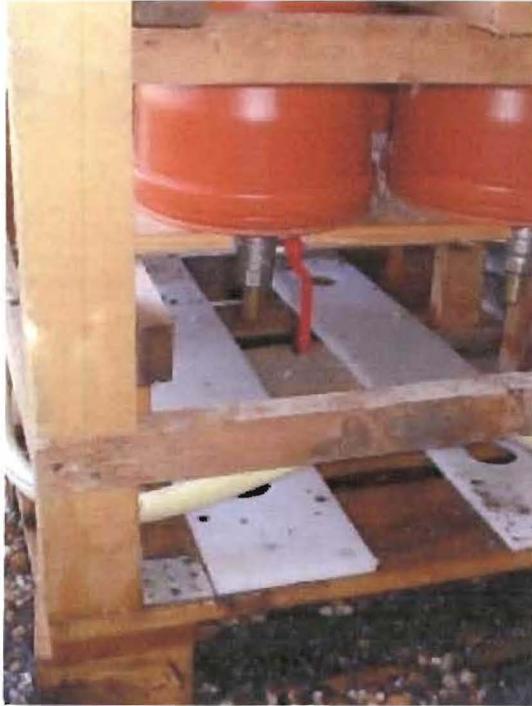
Die Säulen wurden vertikal von oben nach unten durchflossen. Der Abfluss der Säulen bestand aus einem abflammbaren Kugelhahn mit Schlauchtülle.

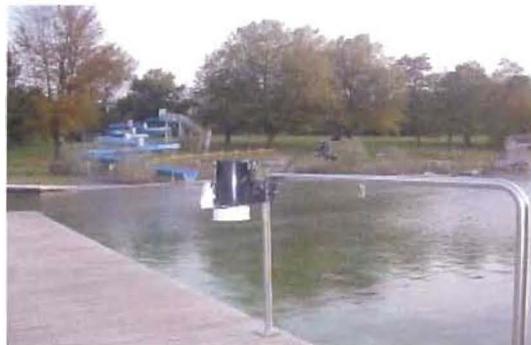
Abbildung 2: Wetterstation am Steg im Schwimmbad Mettmann ca. 1,5 m über dem Wasserspiegel

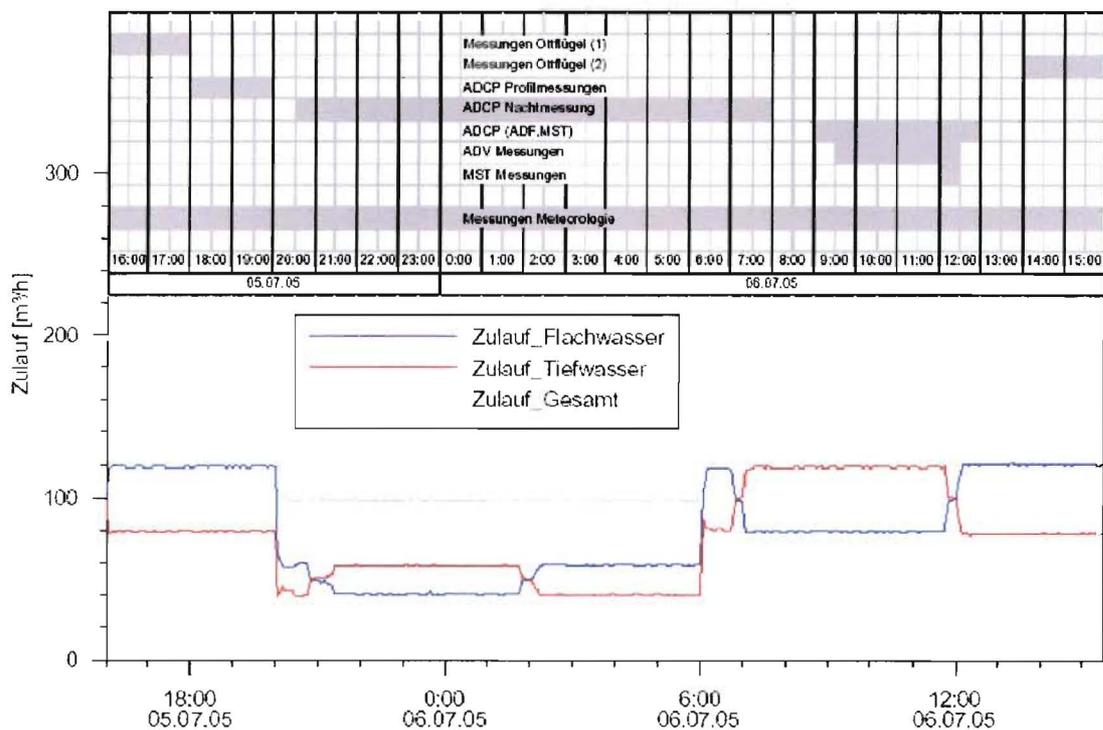
Abbildung 3: Zulaufmengen und zeitlicher Ablauf der hydrophysikalischen Messungen im Juli 2005 im Naturschwimmbad Mettmann.

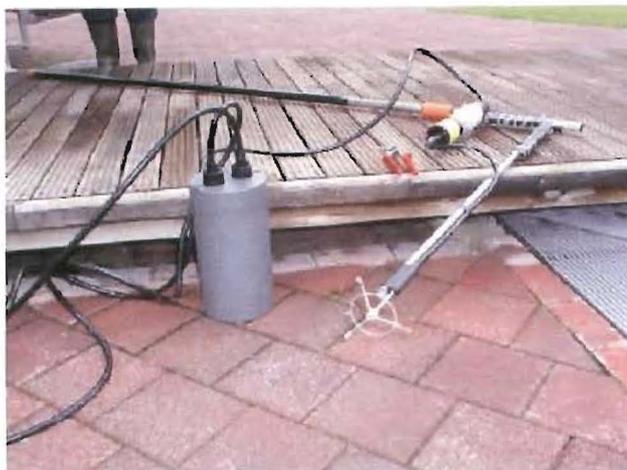
Abbildung 4: Akustischer Doppler-Vektor-Strömungsmesser (ADV)

Generell bleibt festzustellen, dass die extrem geringen und kaum gerichteten Strömungsgeschwindigkeiten im Schwimmbecken, mit den eingesetzten herkömmlichen Strömungsmessern kaum noch erfasst werden konnten. Vor diesem Hintergrund war die Entscheidung, weitere Informationen zum Strömungsregime und zum Austausch mit Hilfe von Tracertests zu gewinnen, wie sich in der 3. Messkampagne erwies, sehr sinnvoll und erfolgreich.

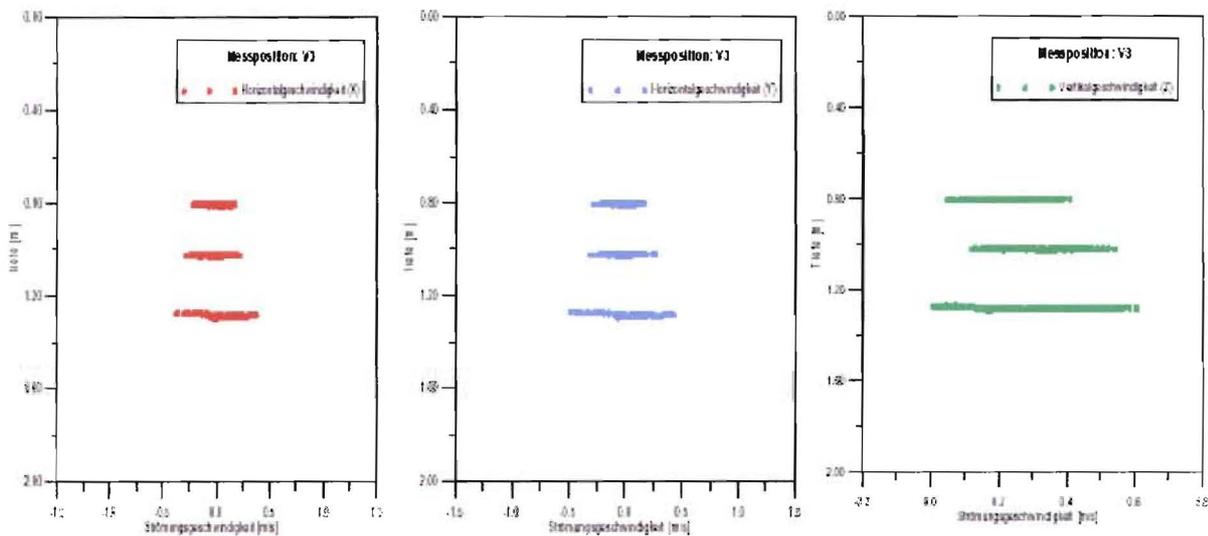
Abbildung 5: Strömungsmessung mit dem ADV über einer Bodendüse (u- (rot), v- (blau) und z-Komponente (grün))

Die folgenden beispielhaft ausgewählten Messergebnisse sollen veranschaulichen, wie stark die Messwerte des ADV an den verschiedenen Messorten streuten und wie mit Hilfe von statistischen Verfahren belastbare Ergebnisse erzielt wurden.

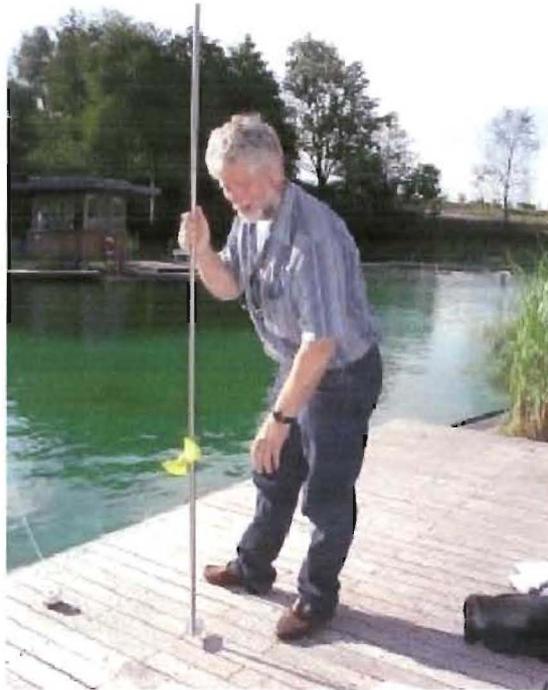
Abbildung 6: Mechanischer Flügelströmungsmesser (Ott-Flügel)

Es bleibt allerdings anzumerken, dass der Ott-Flügel in der Regel in natürlichen Fließgewässern zum Einsatz kommt, wo er gute Dienste leistet. Für den Einsatz in stark turbulenter Umgebung, wie die Düsen des Schwimmbeckens, ist auch der Ott-Flügel nur bedingt einsetzbar. So konnten wir zwar eindeutige und reproduzierbare Messwerte vor den Düsen erfassen, mussten aber letztendlich (anhand einer rechnerischen Überprüfung der theoretischen Zuflussgeschwindigkeit) feststellen, dass die gemessenen Werte in der Regel ca. 20 - 30 % unter dem theoretischen Wert lagen.

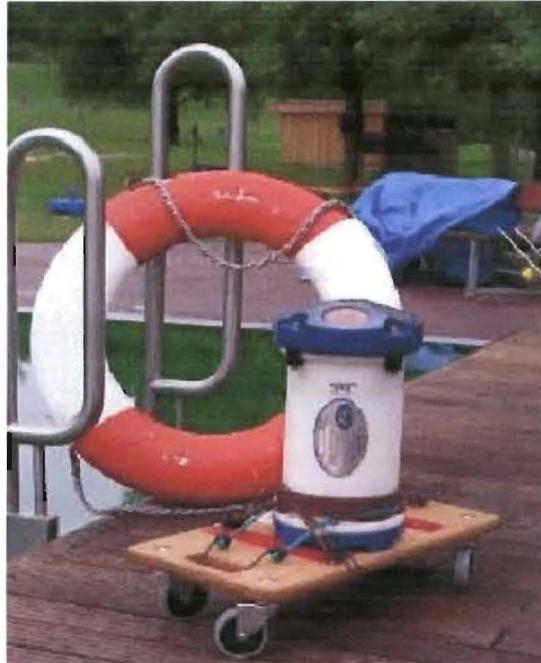
Abbildung 7: ADCP auf Rollwagen, um das Gerät am Beckenboden einfacher positionieren zu können.

Genauso, wie schon beim ADV beschrieben, werden bei dieser Messmethode wegen der hohen Messrate und aufgrund der methodenbedingten Störsignale (Mehrfachreflexionen) die Ergebnisse mit statistischen Methoden aufbereitet.

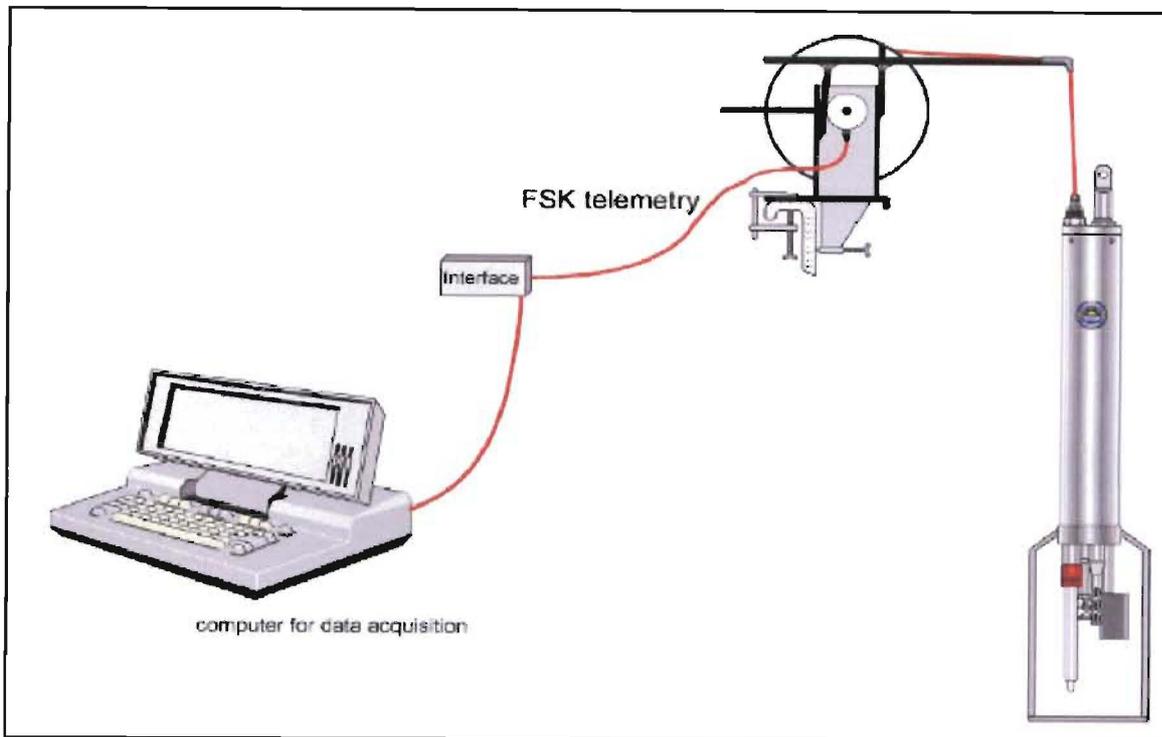
Abbildung 8: Aufbau des Mikrostruktur-Messsystems

Mit der Mikrostruktursonde (MST-Sonde) wurden hochauflösende Messungen der Scherung und der Temperatur durchgeführt, um zusätzliche Informationen zum Aufbau des Wasserkörpers (ggf. sommerliche Temperaturschichtung) und zur Durchmischung (kleinskalige Turbulenzen) zu gewinnen. Die Auflösung der MST-Messung liegt bei einer Messfrequenz von 1024 Hz.

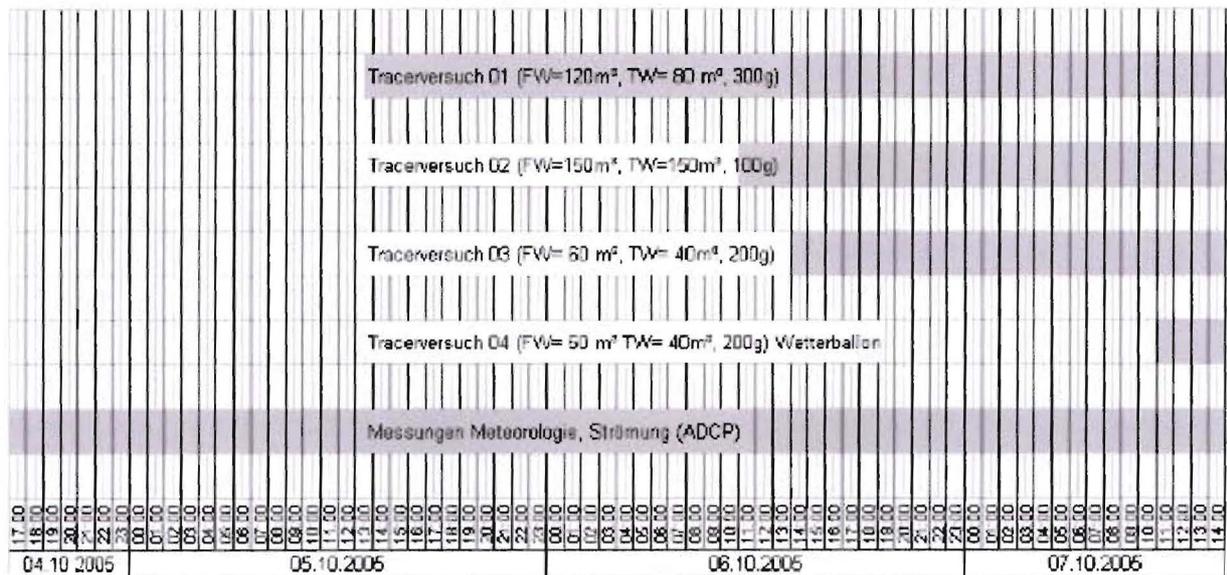
Abbildung 9: Zeitlicher Ablauf der Tracerversuche inkl. Informationen über Zuflussmengen

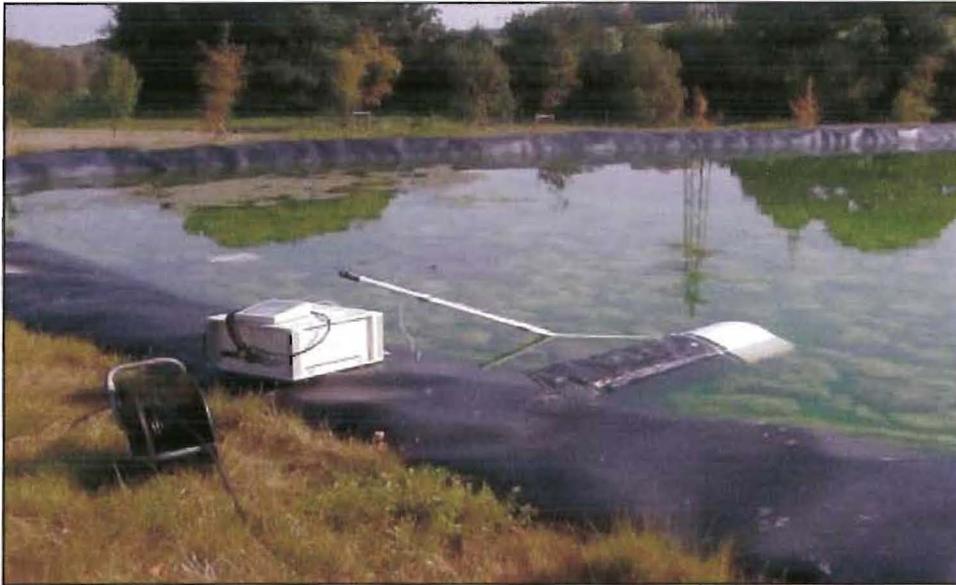
Abbildung 10: Fluoreszenzmessgerät am Ablauf des Bodenfilters

- am Stegkopf, am Übergang vom flachen zum tieferen Wasser
- im zentralen Rücklaufschacht
- und am Ablauf des Bodenfilters

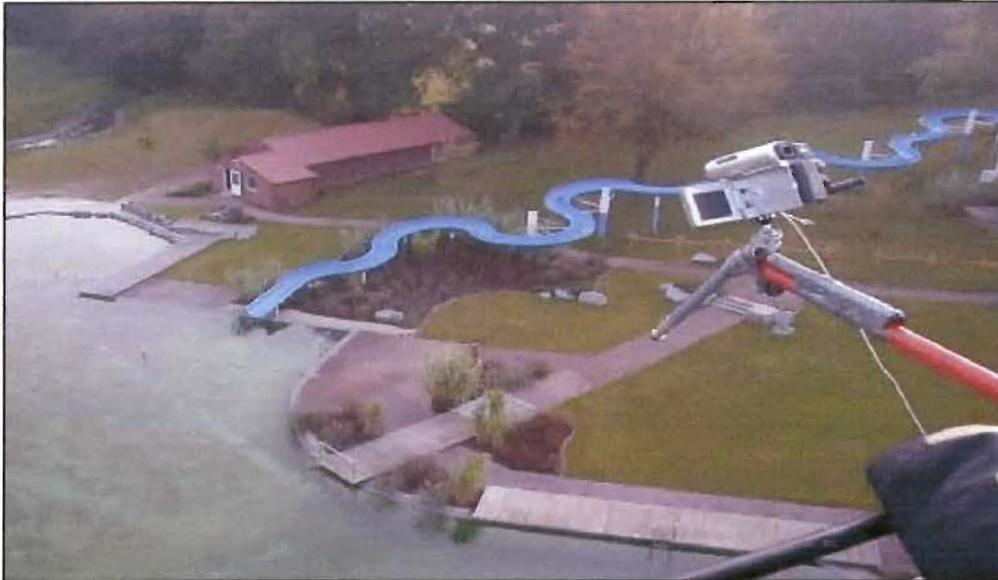
Abbildung 11: Vogelperspektive von der Feuerwehrleiter

Da aus 25 m Höhe das Becken nicht vollständig erfasst/aufgenommen werden konnte (siehe Abbildung 11), wurde versucht die Tracerexperimente mit Hilfe einer an einem Wetterballon montierten Kamera aus ca. 50 - 60 m Höhe aufzunehmen. Es zeigte sich jedoch, dass dieses nur bei absoluter Windstille möglich war. Aus diesem Grund wurde nur der letzte Versuch vom Wetterballon aus aufgenommen (siehe nächstes Bild).

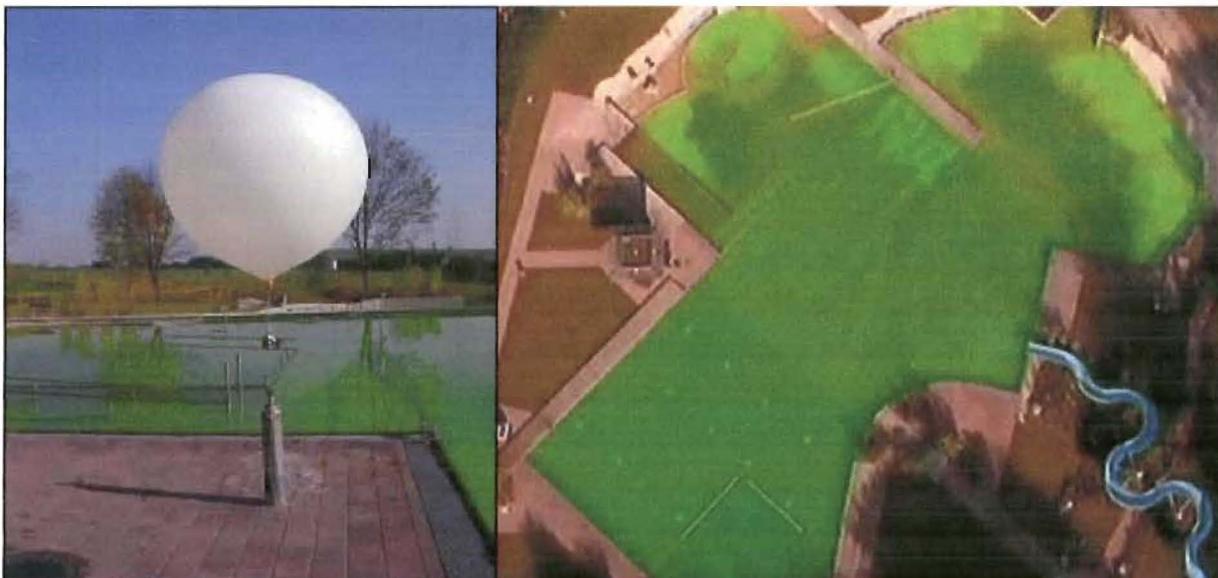
Abbildung 12: Versuchsanordnung mit einer am Wetterballon montierten Videokamera.
(Links: Wetterballon mit Videokamera; rechts: Aufnahme mit Wetterballon aus ca. 50 m Höhe)

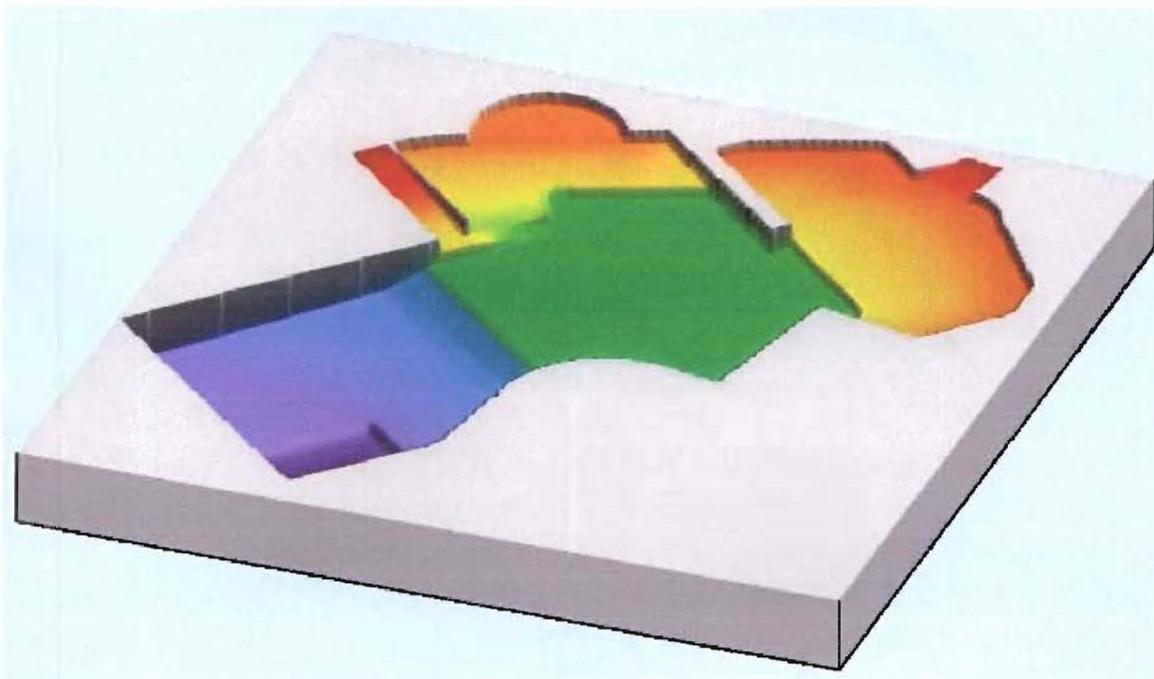
Abbildung 13: Aktualisierte Beckengestalt und Tiefenverteilung im Naturbad Mettmann.

Hierzu gehört vorrangig, dass die dreidimensionale Gestalt/Umrandung des Modellbeckens detailgetreu wiedergegeben wird. Kleinste Ungenauigkeiten sowohl in der Beckenumrandung als auch in der Beckentiefe können zu vollkommen anderen Strömungsregimen führen. Aus diesem Grund (und weil zwischenzeitlich bauliche Veränderungen am Schwimmbecken in Mettmann vorgenommen worden waren) wurde das Schwimmbecken noch einmal detailliert vermessen und neu für das Simulationsmodell aufbereitet (siehe Abbildung 13).

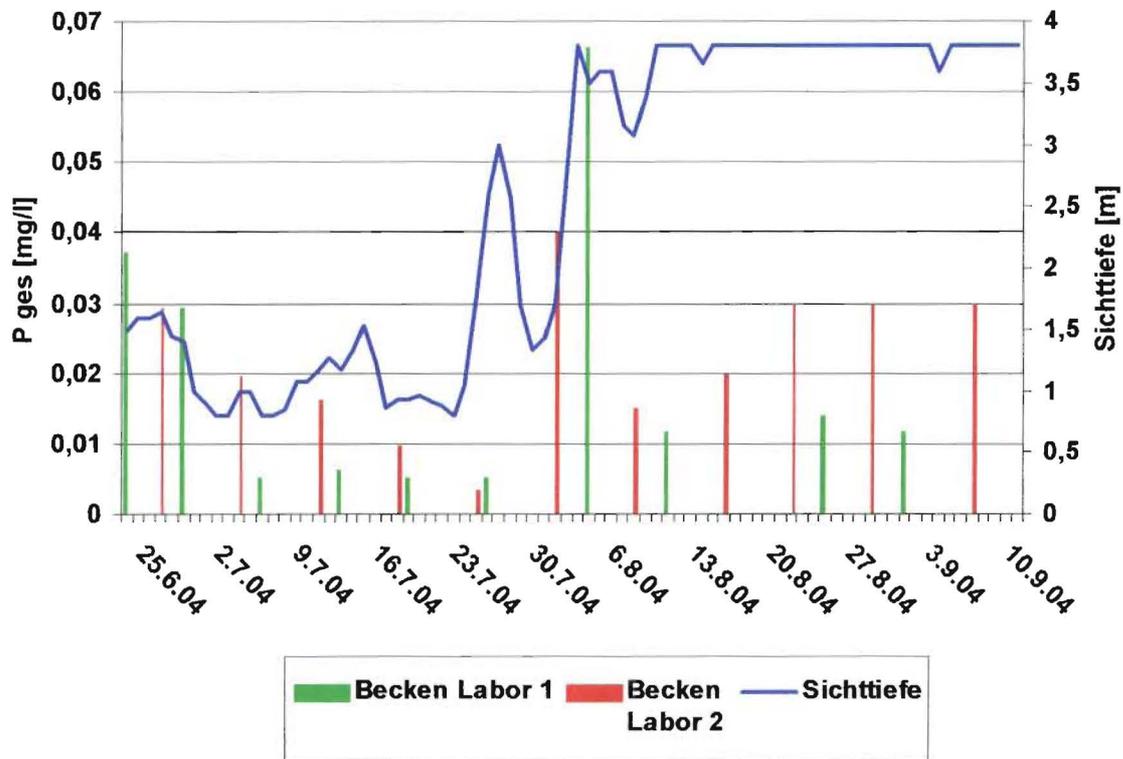
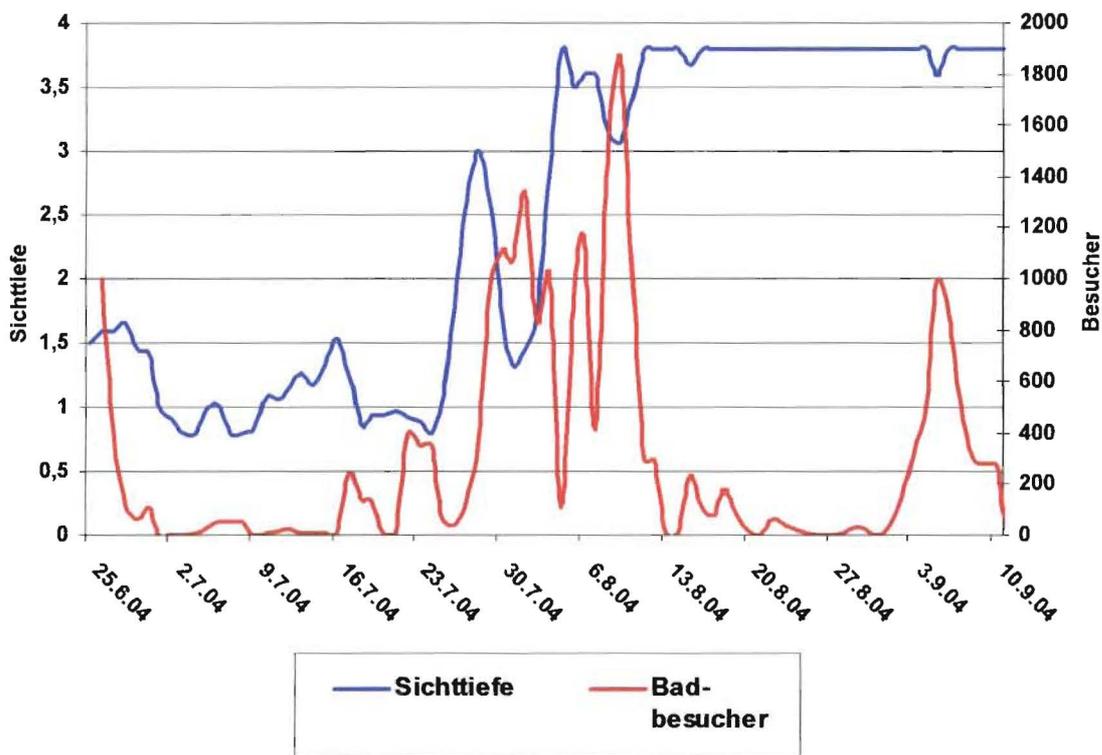
Abbildung 14: Vergleich der P_{ges} Konzentrationen im Beckenwasser mit der Sichttiefe und den Besucherzahlen. Vergleich der P - Messungen von 2 verschiedenen Laboren in 2004.

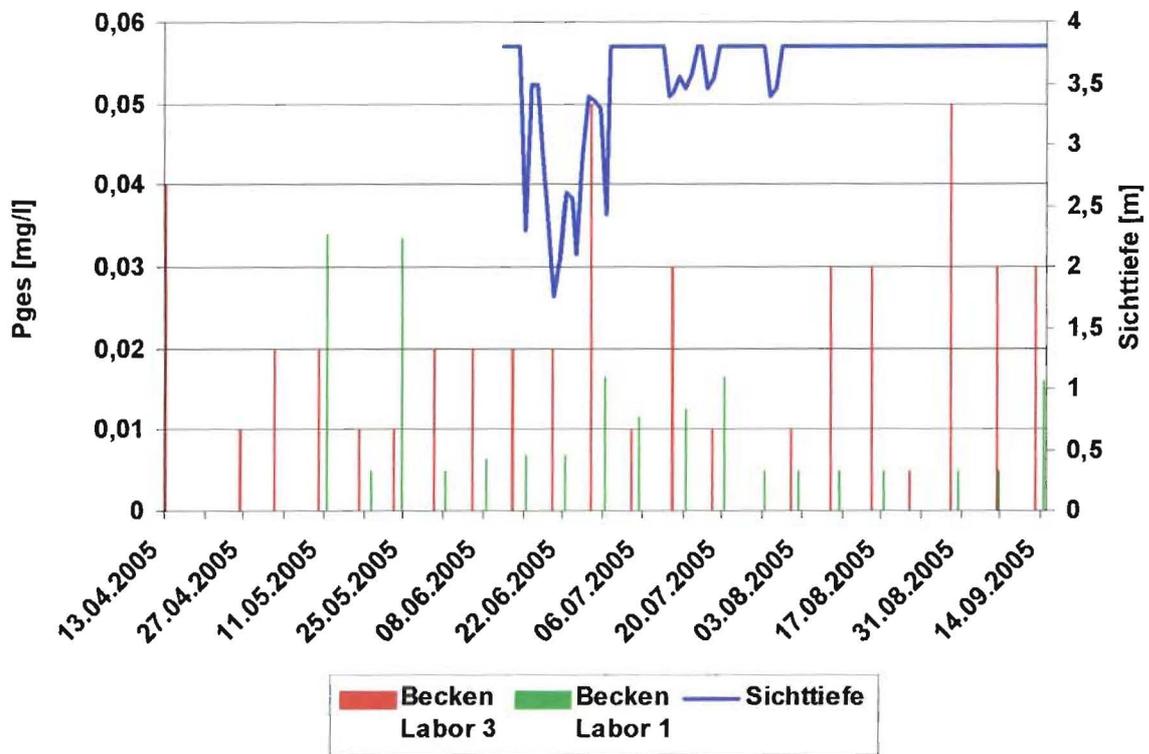
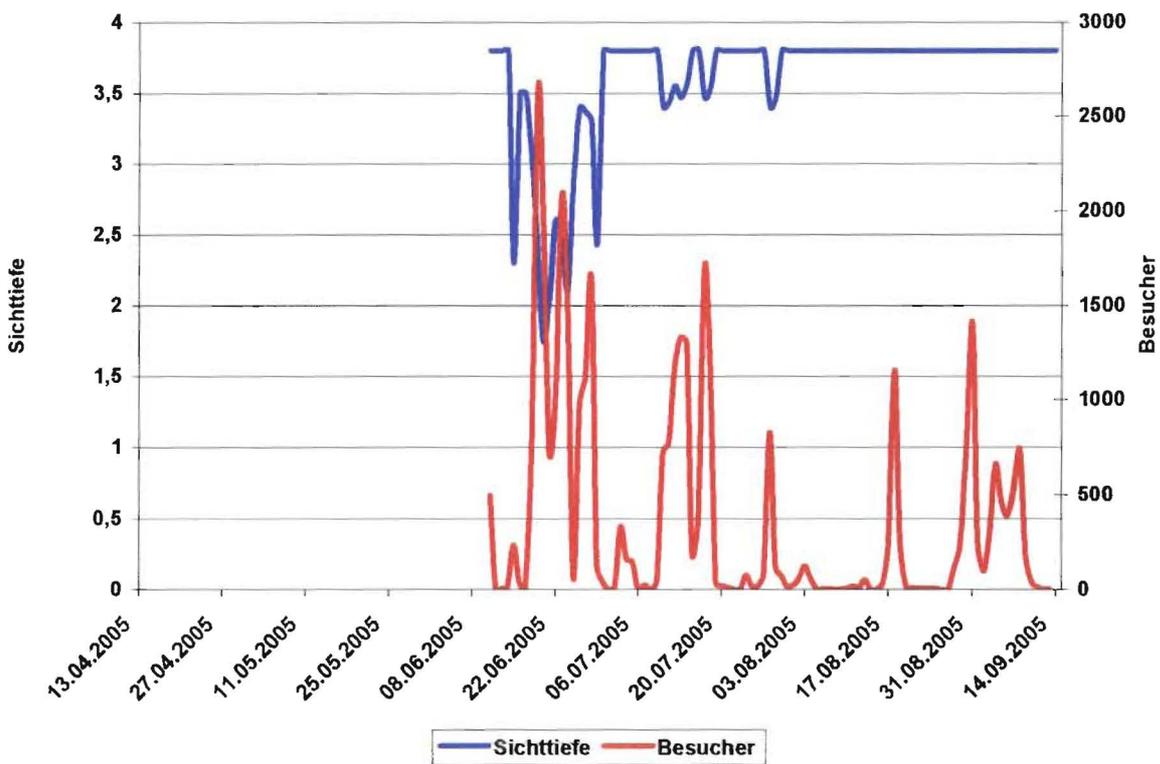
Abbildung 15: Vergleich der P_{ges} Konzentrationen im Beckenwasser mit der Sichttiefe und den Besucherzahlen. Vergleich der P - Messungen von 2 verschiedenen Laboren in 2005.

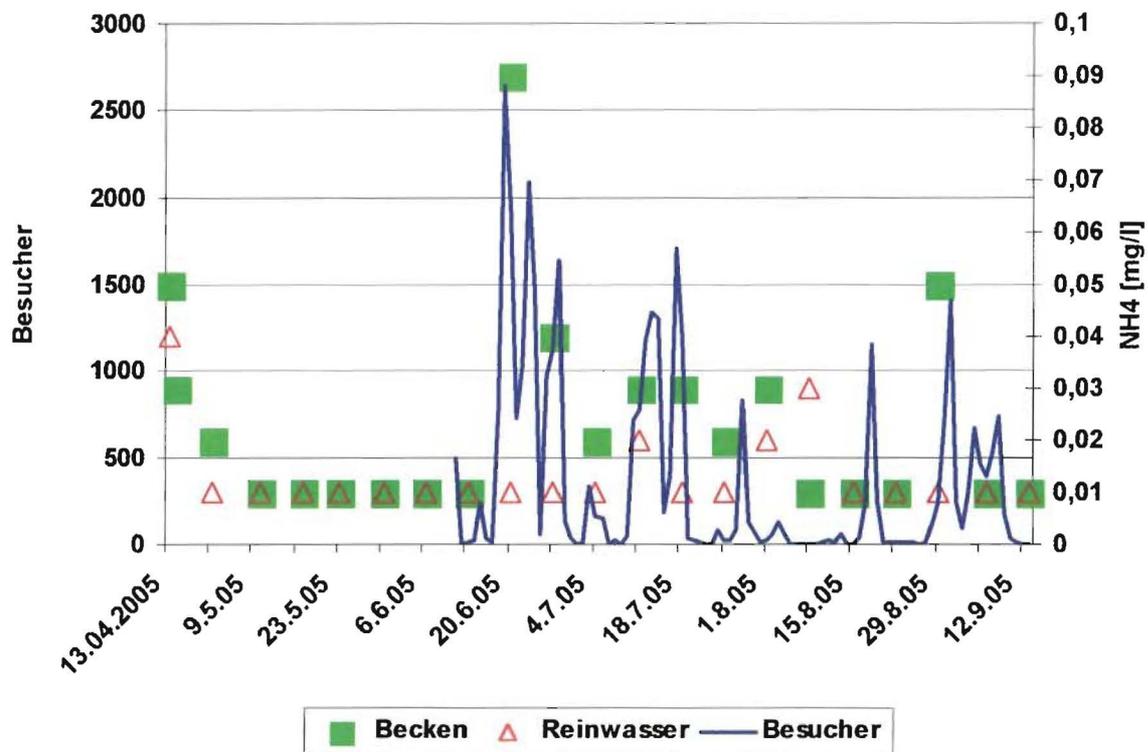
Abbildung 16: Ammoniumkonzentration im Vergleich zur Besucherzahl im Jahr 2005.

Die Geomatrix als vertikaler Bodenfilter war zu jeder Zeit in der Lage, die NH_4 Konzentrationen im Reinwasser in der Regel unterhalb der Messbereichsgrenze zu halten. Auch bei der höchsten Beckenwasserbelastung im Juni 05 konnte im Reinwasser kein Ammonium gemessen werden.

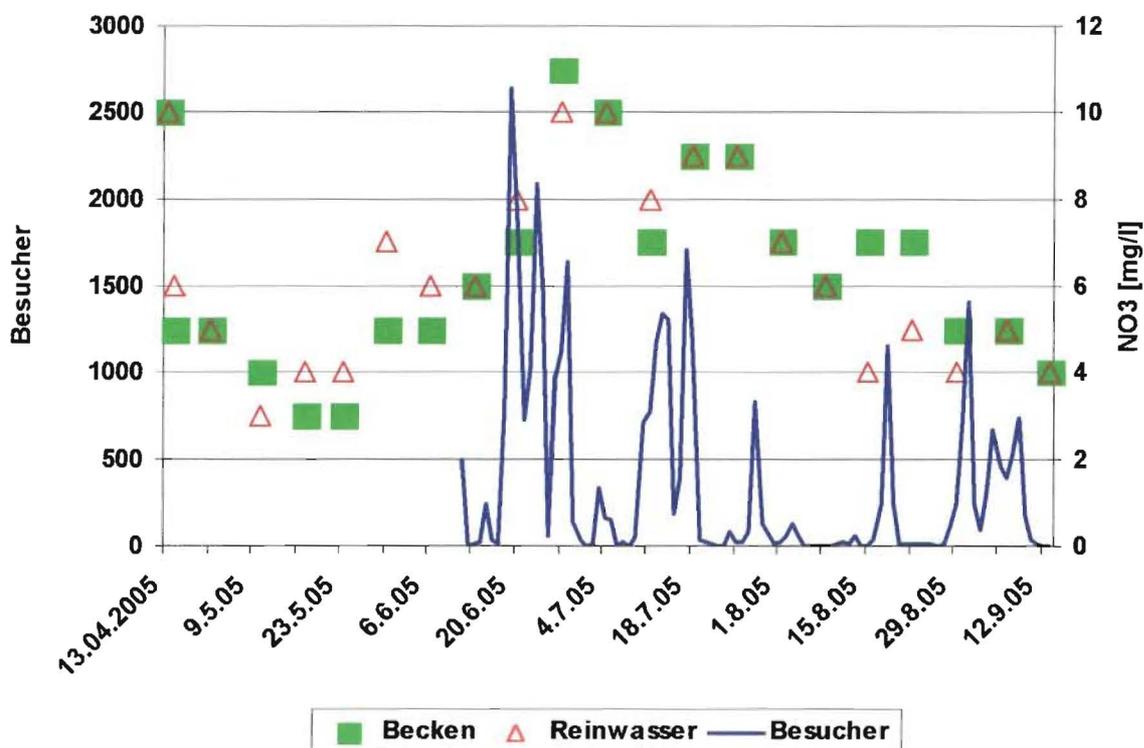
Abbildung 17: Nitratkonzentration im Vergleich zur Besucherzahl im Jahr 2005.

Allerdings wurden im Jahr 2005 während der Badesaison nur rund 3.700 m³ Brunnenwasser als Füllwasser zugeführt. Bei einem Beckenvolumen von rund 3.200 m³ entspricht dies im Mittel einem täglichen Wasseraustausch von rund 1,2 % über die gesamte Saison. Der Verdünnungseffekt war somit nur gering.

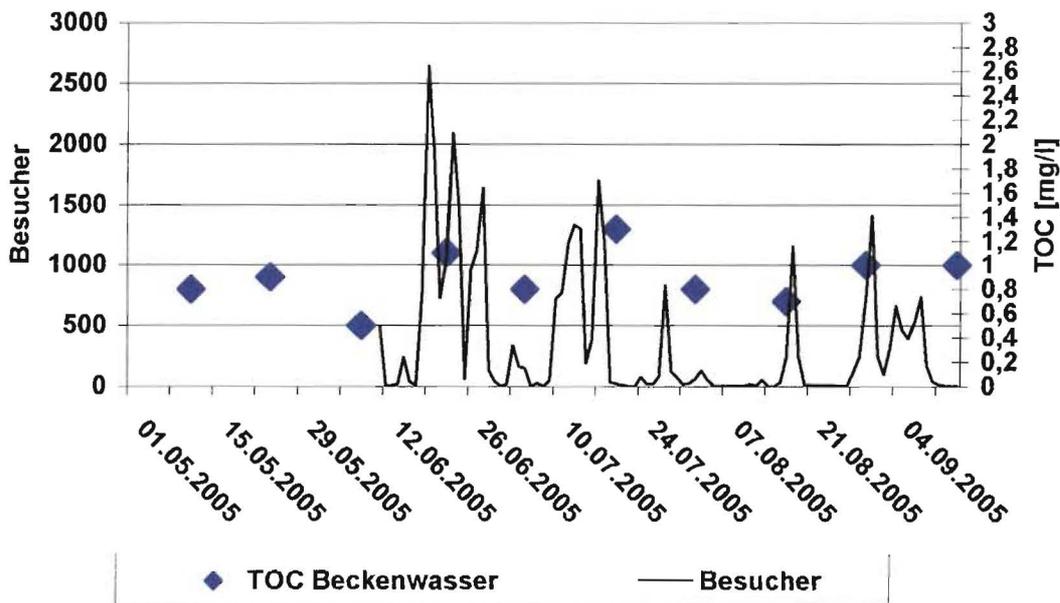
Abbildung 18: TOC Gehalt des Beckenwassers im Jahr 2005 im Vergleich zur Besucherzahl

Der Gehalt an organischer Substanz im Wasser wurde im Jahr 2005 14tägig bestimmt. Dafür wurde der TOC (total organic carbon) gemessen. Wie Abbildung 18 zeigt, schwankt der TOC zwischen 0,4 und 1,2 mg/l im Beckenwasser. Ein Eintrag von organischem Kohlenstoff durch die Besucher lies sich bei dieser Untersuchung nicht feststellen. Insgesamt ist der TOC Gehalt sehr gering und eine Anreicherung über die Saison war nicht gegeben.

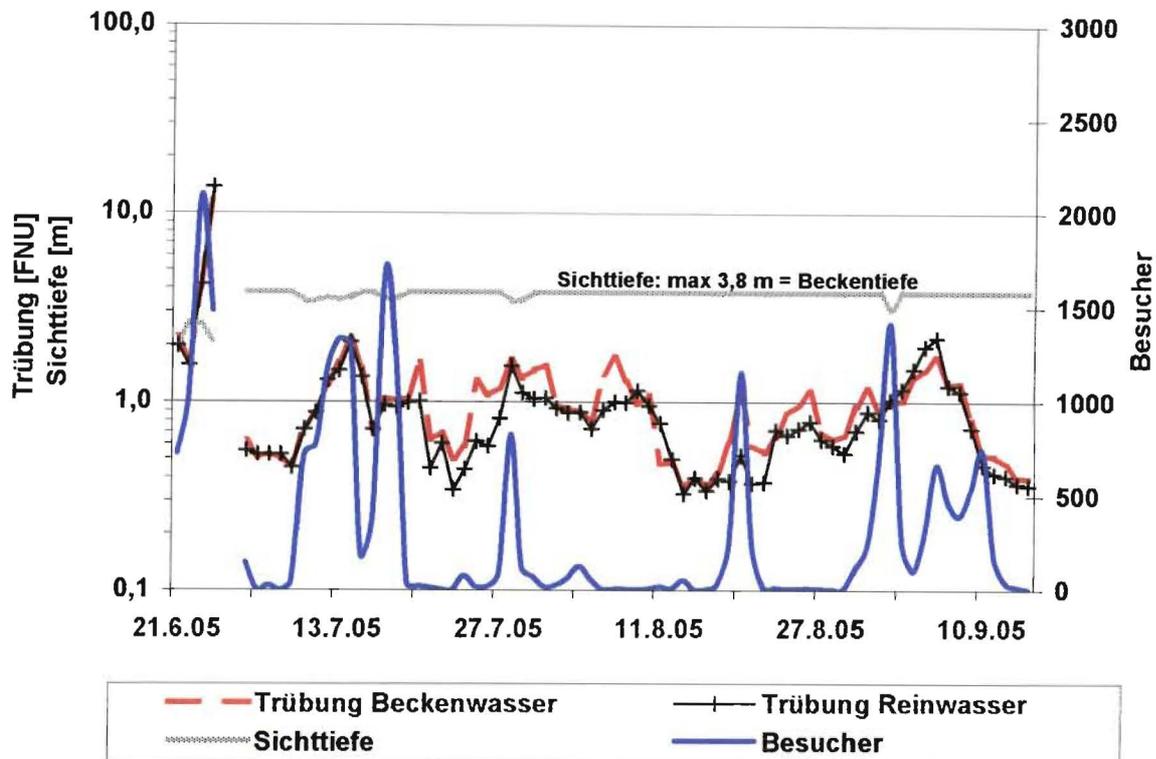
Abbildung 19: Tagesmittelwerte von Sichttiefe und Trübungsmessung im Vergleich zur Besucherzahl im Jahr 2005.

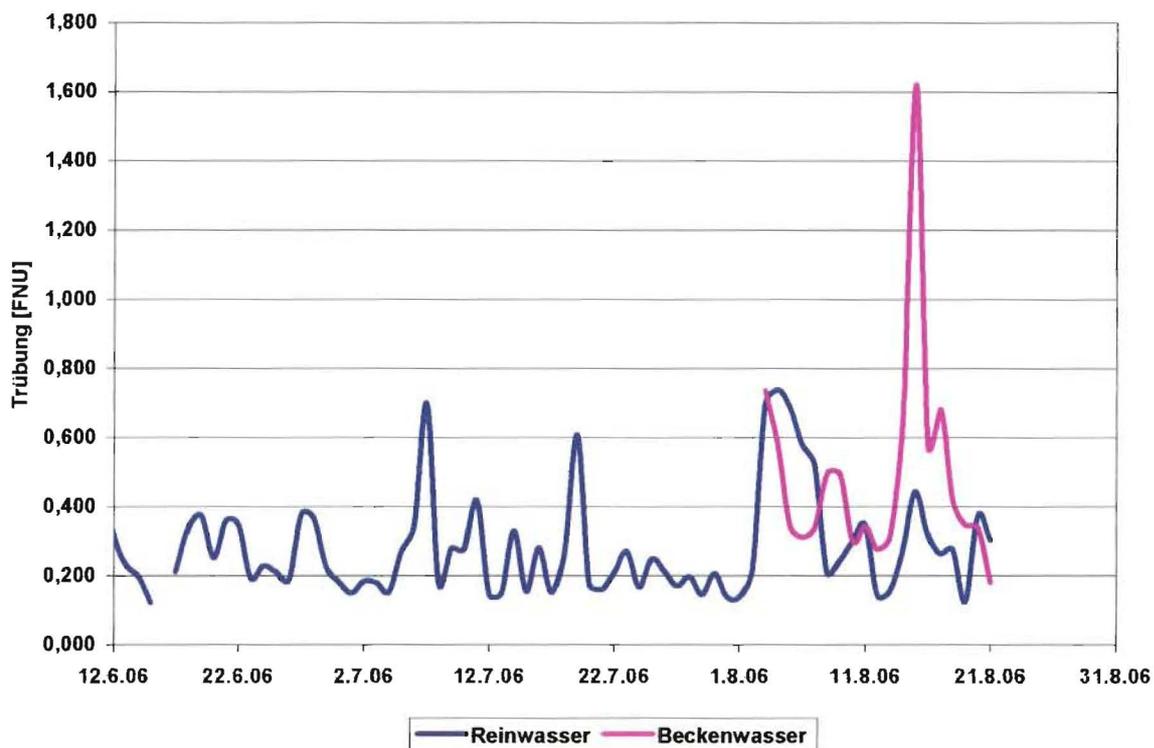
Abbildung 20: Tagesmittelwert der Trübungsmessung von Reinwasser und Beckenwasser im Jahr 2006.

Die Daten aus 2006 verdeutlichen, dass die Werte aus 2005 keine seriöse Auswertung erlauben.

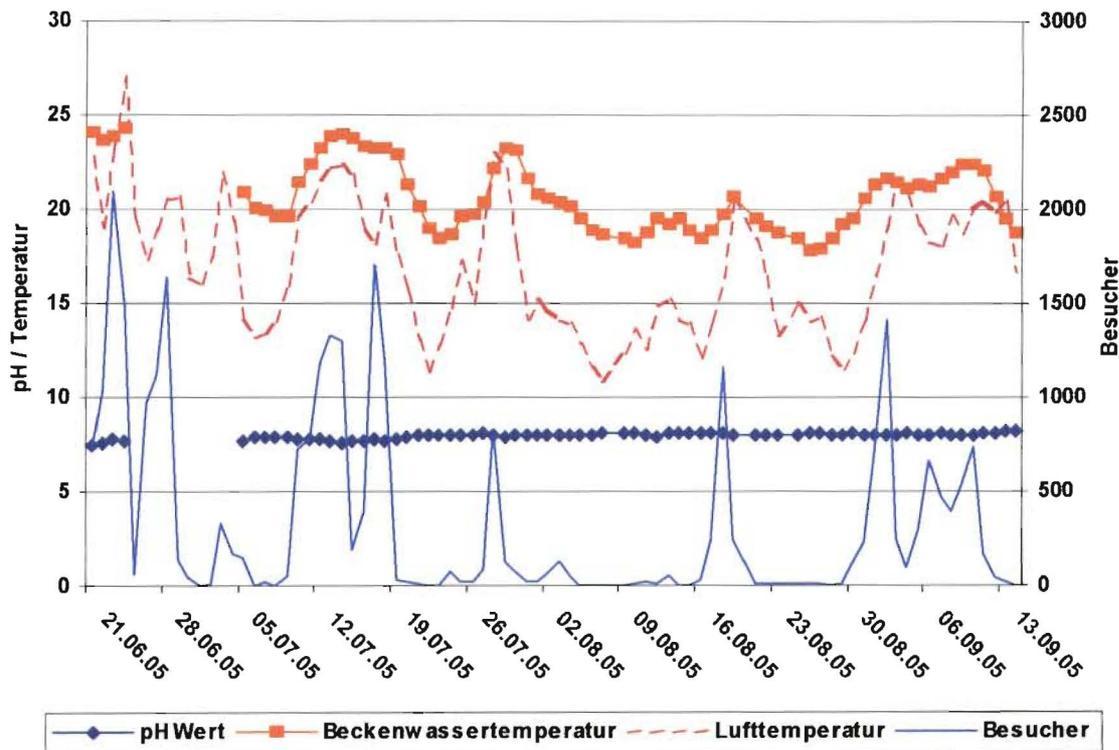
Abbildung 21: Darstellung der kontinuierlichen Wasser- und Lufttemperatur sowie der pH Messung im Vergleich zu den Besucherzahlen im Jahr 2005

Die Grafik zeigt auch, dass erst bei Tagesmitteltemperaturen ab 20°C Freibadbesucher in relevanten Mengen das Bad besuchen.

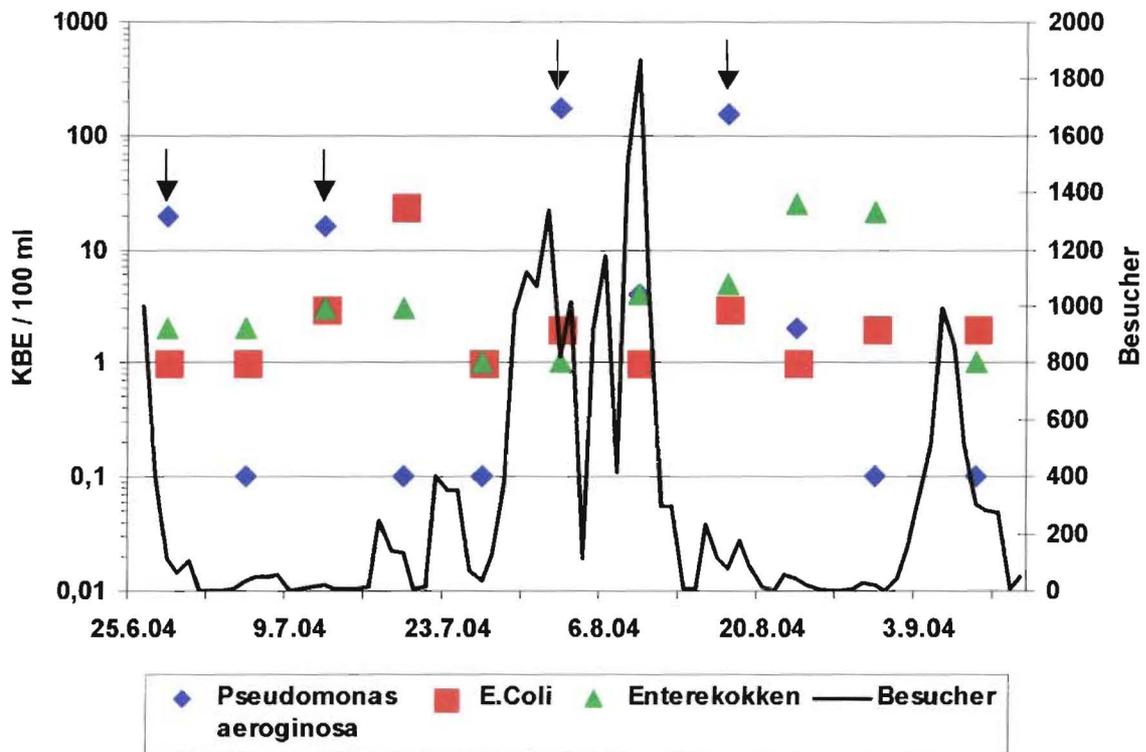
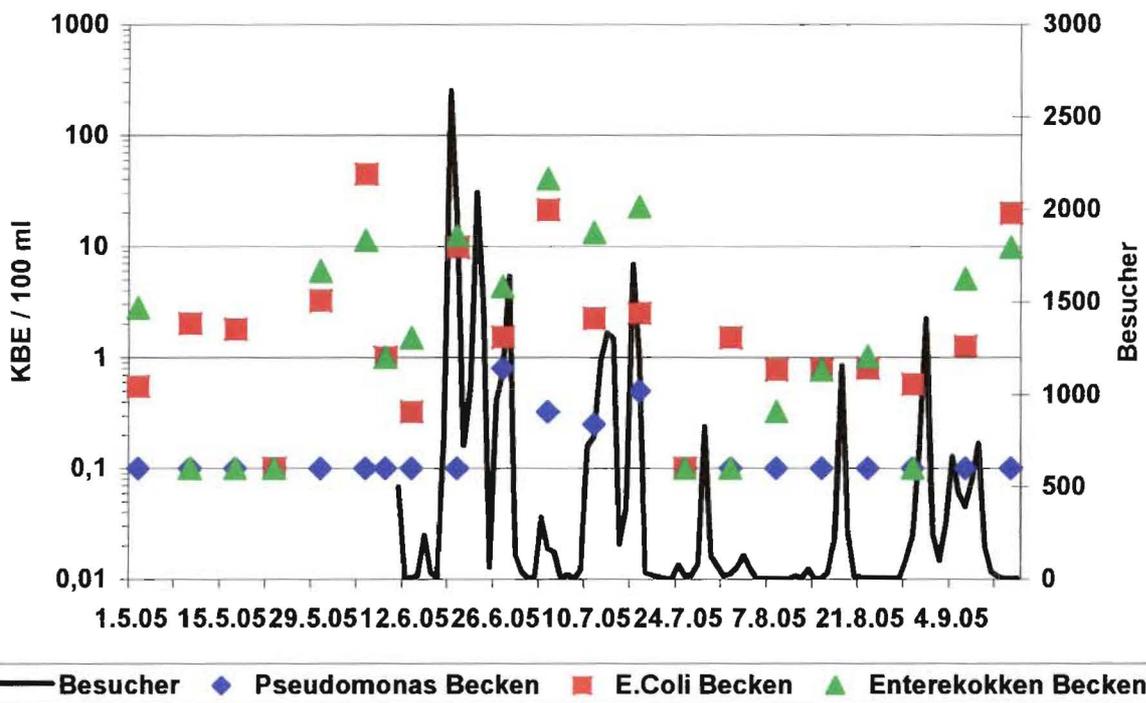
Abbildung 22: Mittelwerte der wöchentlichen Hygieneüberwachung der Jahre 2004 und 2005 im Vergleich zu den Besucherzahlen.

Teilweise überdecken sich die Messpunkte eines Tages, da sie die gleiche Größenordnung hatten. Als Folge dessen sind nicht sämtliche Parameter in der Grafik ablesbar.

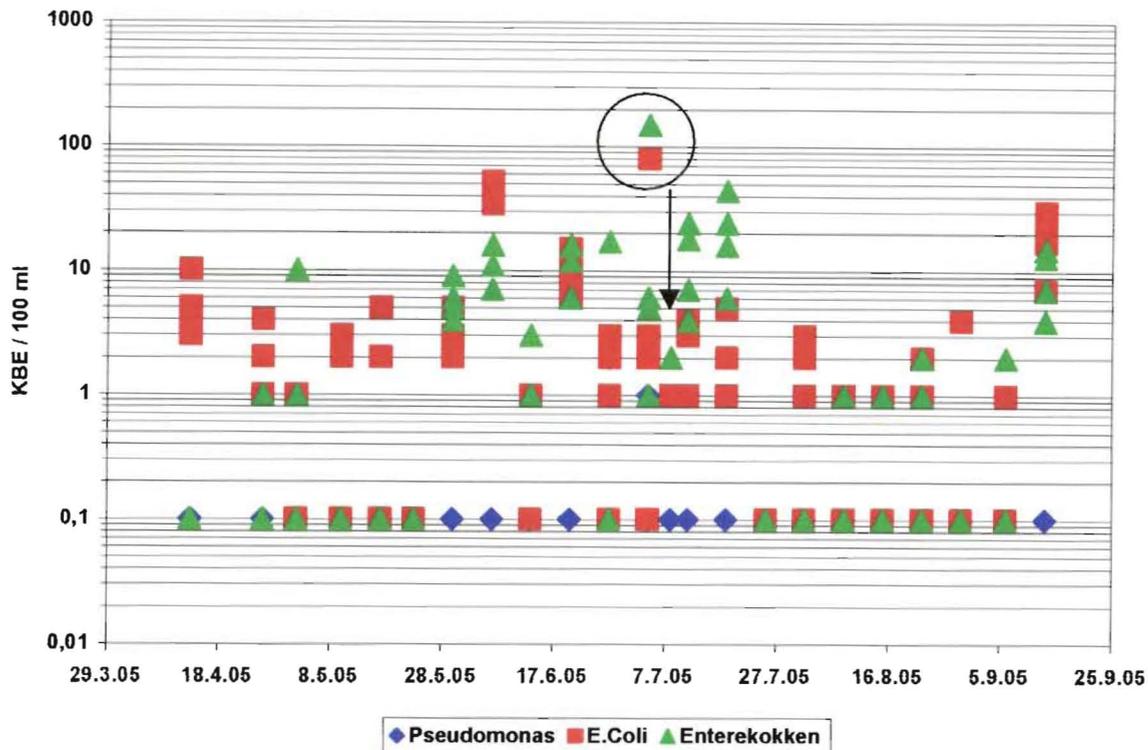
Abbildung 23: Einzelwerte der 4 Messpunkte für die Hygieneüberwachung im Becken in 2005

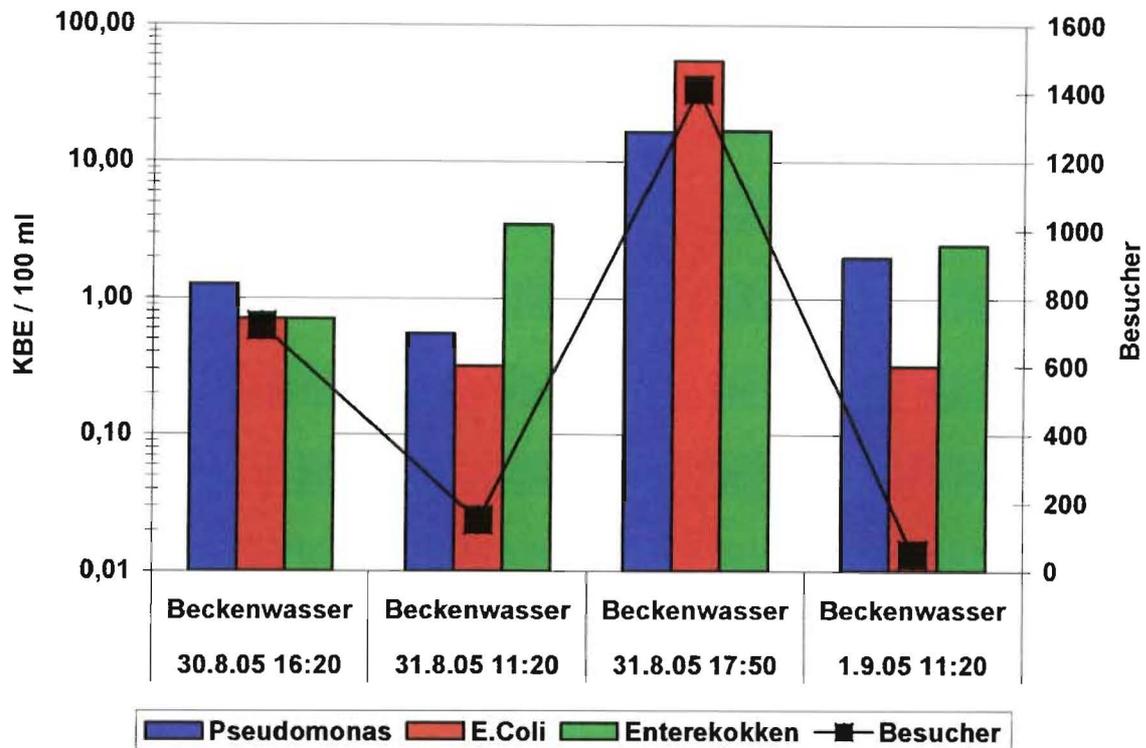
Abbildung 24: Betrachtung der hygienischen Belastung des Beckenwassers im Tagesverlauf

Am gleichen Tag um 17:50 Uhr jedoch, nachdem über 1.400 Badegäste das Bad besucht haben, steigt die Belastung bei sämtlichen Parametern um rund eine Zehnerpotenz. Diese Belastung ist am nächsten Tag wieder abgebaut. Bei dieser Messung ist im Gegensatz zur wöchentlichen Beprobung auch ein Anstieg am 31.8. von *Pseudomonas aeruginosa* zu erkennen. Ob dies auf den relativ hohen Besucherandrang zurückzuführen ist kann mit einer Messung nicht geklärt werden.
