**Weiterentwicklung und Erprobung einer
innovativen Mess- und Steuerungsmethode
zur Optimierung der Wasserqualität und der
Bewirtschaftung des Wasserkreislaufs von
Naturerlebnisbädern**

Abschlussbericht über ein Entwicklungsprojekt gefördert unter dem
Az: 22295 von der Deutschen Bundesstiftung Umwelt

Dr. Klaus Winter, Dipl.-Oz. Johannes Post & Prof. Dr. Dirk Schönen

Version: 0.6 – Datum: 15. September 2006

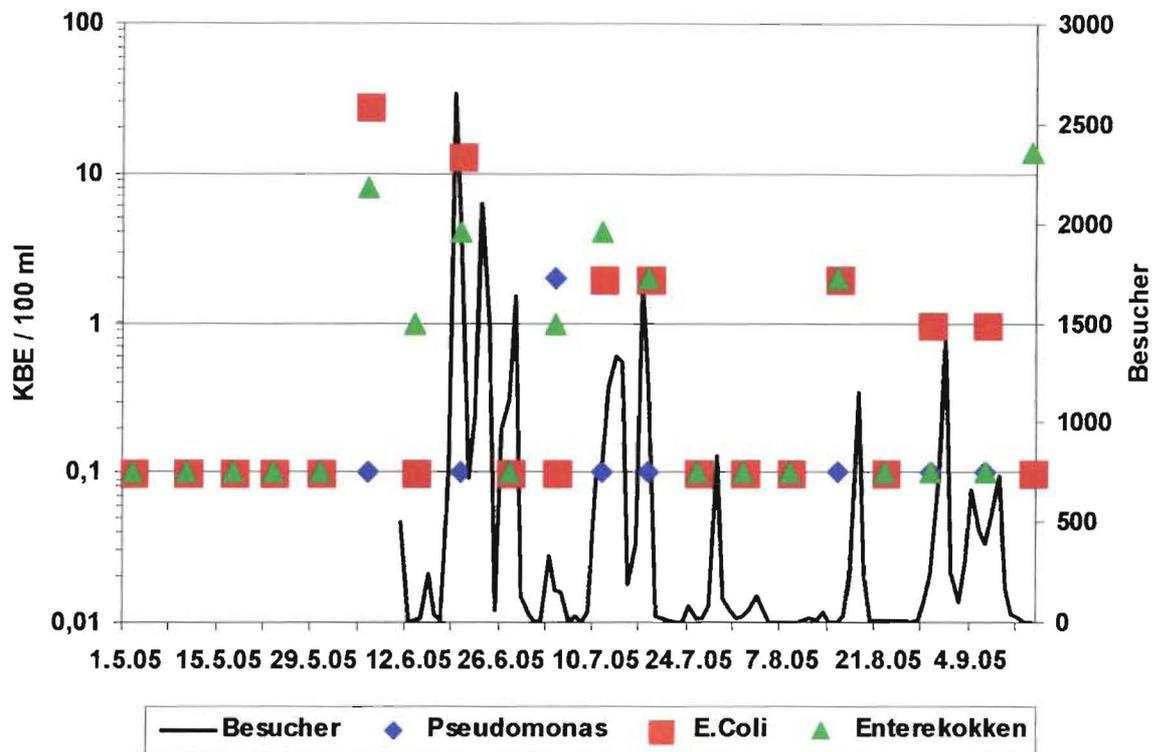
Abbildung 25: Hygieneparameter im Reinwasser in 2005 im Vergleich zu Besucherzahl

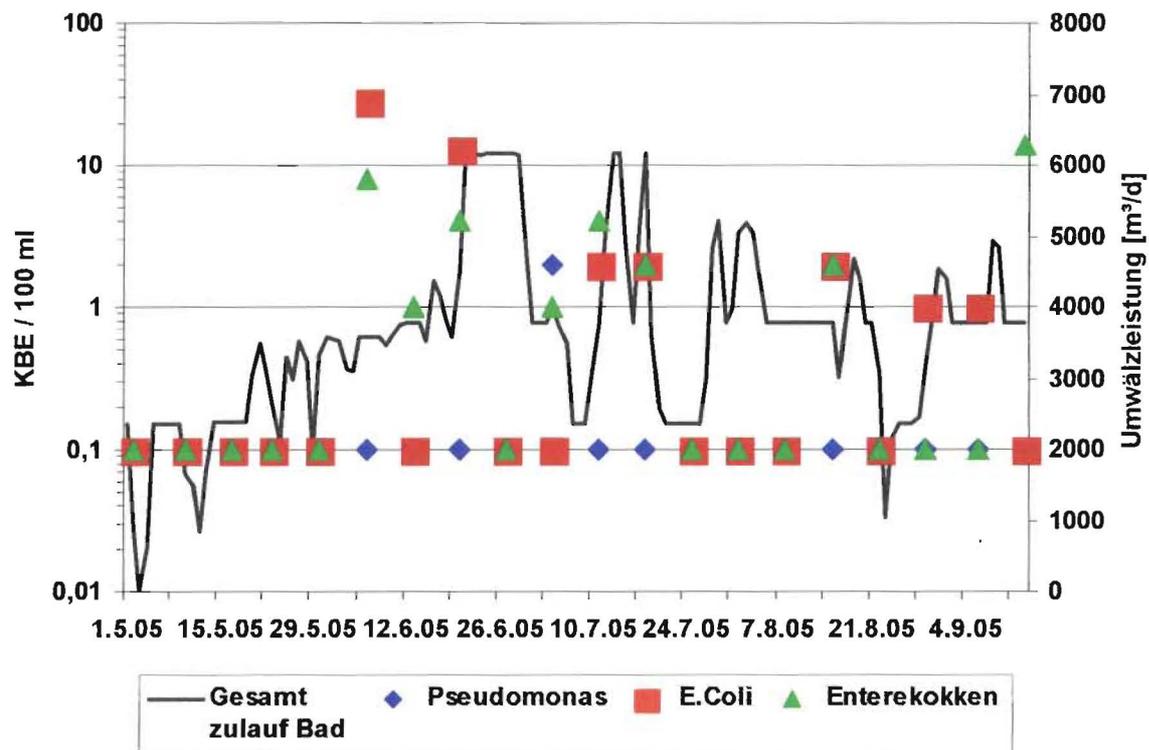
Abbildung 26: Hygieneparameter im Reinwasser in 2005 im Vergleich zur Umwälzleistung

Bei hohen Besucherzahlen wurde die Umwälzleistung erhöht, um einen schnellen Wasser-austausch zu realisieren.

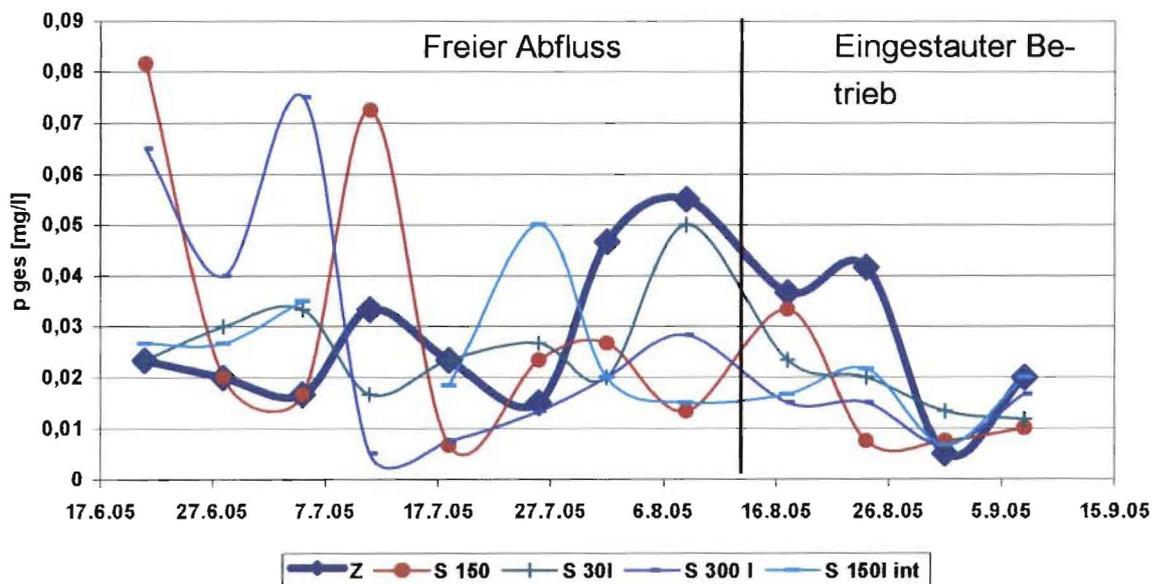
Abbildung 27: P_{ges} Ablaufkonzentration aus den mit Sand befüllten Säulen

Bei den sandigen Materialien konnte erwartungsgemäß keine gute Reduktionsleistung gegenüber Phosphor festgestellt werden. Unabhängig von der Beschickungsmenge bzw. der Beschickungsart schwankte die Ablaufkonzentration mehr oder weniger um die Zulaufkonzentration herum (Abbildung 27).

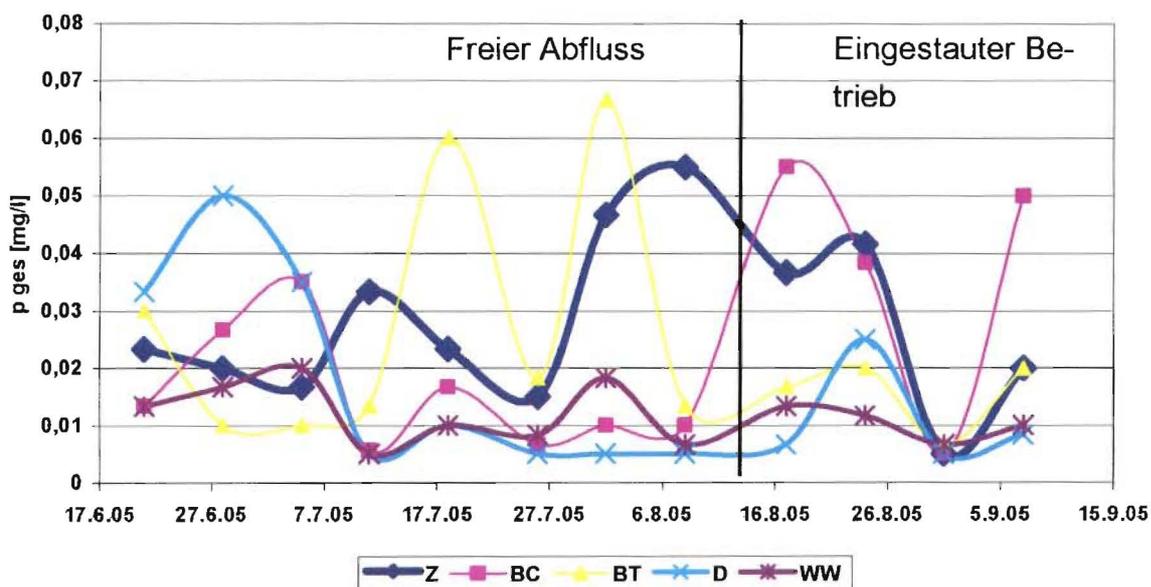
Abbildung 28: P_{ges} Ablaufkonzentration aus den mit verschiedenen technischen Materialien befüllten Säulen

Das Material BC ist ein Mineralgemisch aus verschiedenen Fraktionen, welches bei der Herstellung im Backenbrecher gebrochen wird. Dadurch besitzt es einen höheren Anteil von Gesteinsmehl. Für die Probenahme wurde der Ablaufschlauch in der Regel zu dem auf dem Boden stehenden Probenahmegefäß geführt. Dadurch kam es innerhalb der Säule zu erhöhten Strömungsgeschwindigkeiten. Wahrscheinlich hat dies zu einem Ausschwemmen von angelagerten Feinpartikeln geführt, welche mit P beladen waren. Bei den Materialien BC, WW und D war dieser Feinanteil nicht vorhanden.

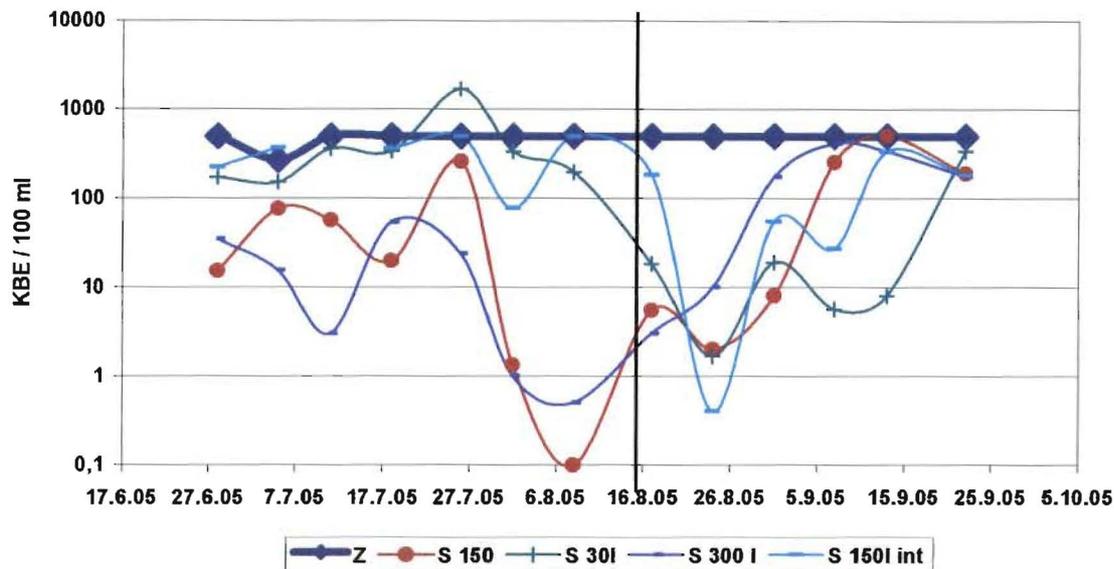
Abbildung 29: Gesamtcoliforme Keime im Ablauf der Sandsäulen mit verschiedenen Beschickungsintensitäten

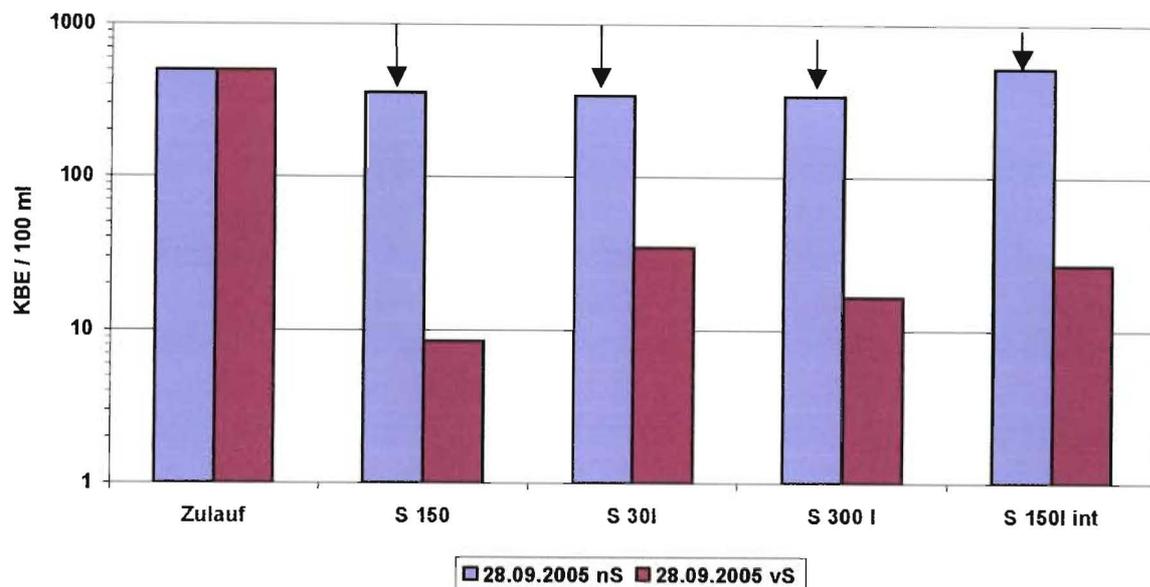
Abbildung 30: Gesamtcoliforme Keime im Ablauf der Sandsäulen vor und nach dem Ablaufschlauch gemessen, nS = nach dem Schlauch; vS = vor dem Schlauch direkt an der Säule

In Folge des halbeingestauten Betriebs hat sich mit hoher Wahrscheinlichkeit trotz der PTFE Beschichtung im Schlauch ein Biofilm gebildet, welcher zu einer Verfälschung der Ablaufwerte führte.

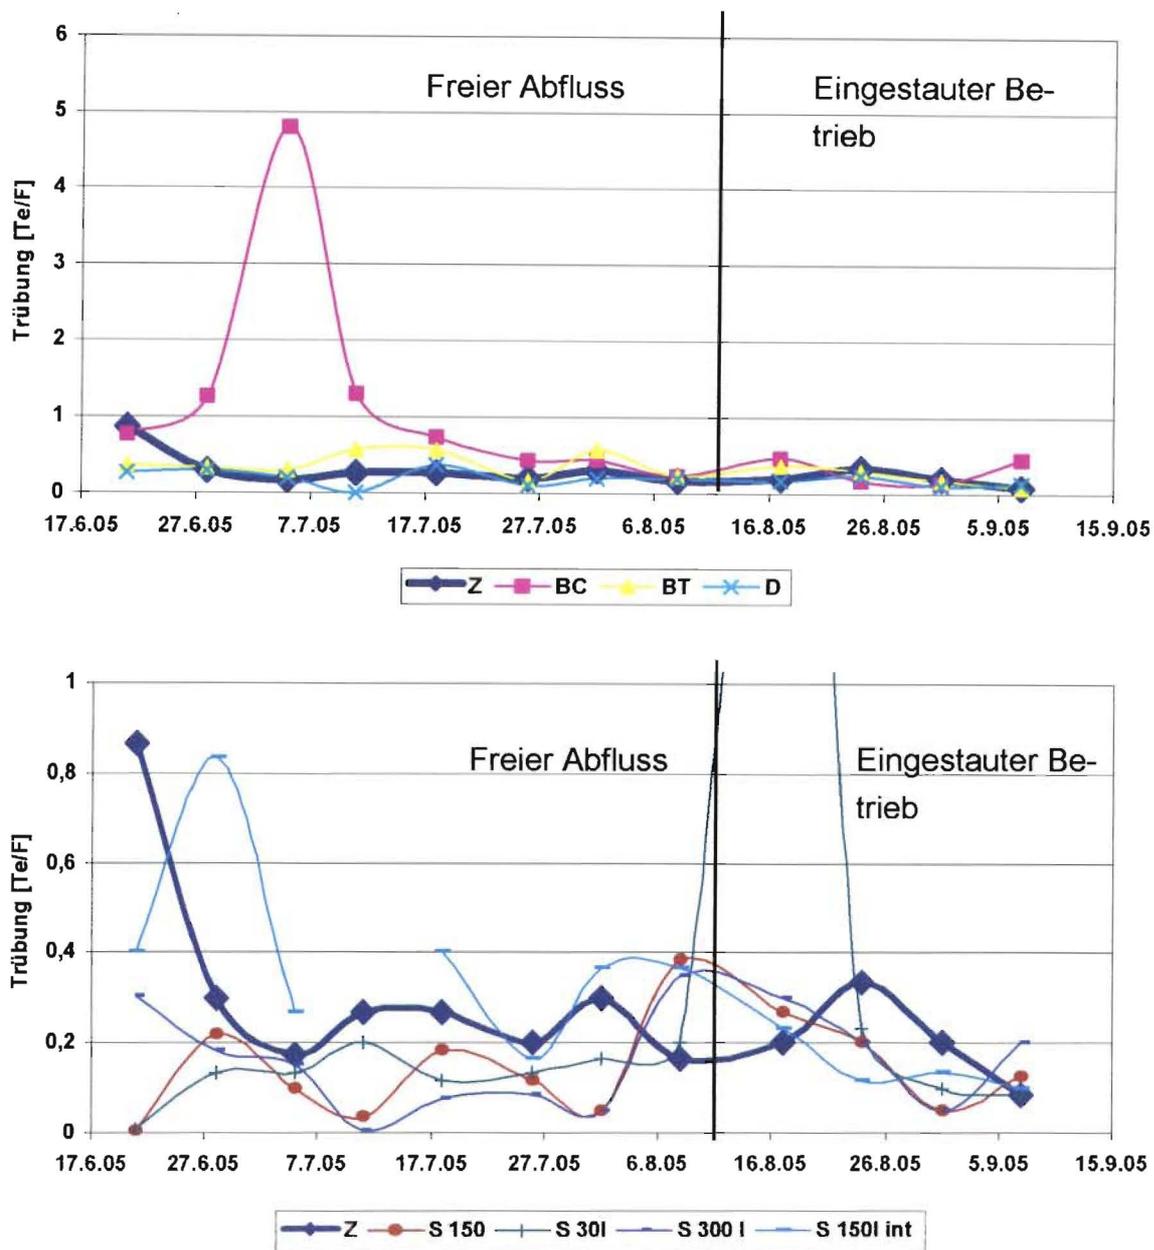
Abbildung 31: Trübung im Ablauf der Sonden im Vergleich zum Zulauf bei den verschiedenen Säulen (technische Materialien oben, Säulen mit Sandfüllung unten)

Demgegenüber schafften die Säulen mit sandigem Material trotz der geringen Zulaufstrübung in der Regel eine weitere Reduktion der Trübung. Auffällig ist die im Vergleich zum Zulauf höhere Trübung nach der Umstellung auf den halbeingestauten Betrieb. Hier ist zu vermuten, dass durch die Probenahme, bei der der Ablaufschlauch kurzfristig auf das Höhenniveau des Ablasshahns gebracht wurde, der Sog in den Säulen angelagerte Feinmaterialien los riss, was zu den nach der Umstellung leicht erhöhten Trübungswerten führte.

Die diskontinuierlich beschickte Sandsäule zeigte im Vergleich mit den anderen Sandsäulen die schlechtesten Ablaufwerte. Die gleiche Wassermenge, die auf die 150 l Säulen bei 24 Beschickungen am Tag aufgebracht wurde, wurde bei den diskontinuierlichen Säulen bei nur 4 Beschickungen aufgebracht. Durch diese hohe hydraulische Beaufschlagung wurden wahrscheinlich Feinpartikel mit aus dem Ablauf ausgeschwemmt.

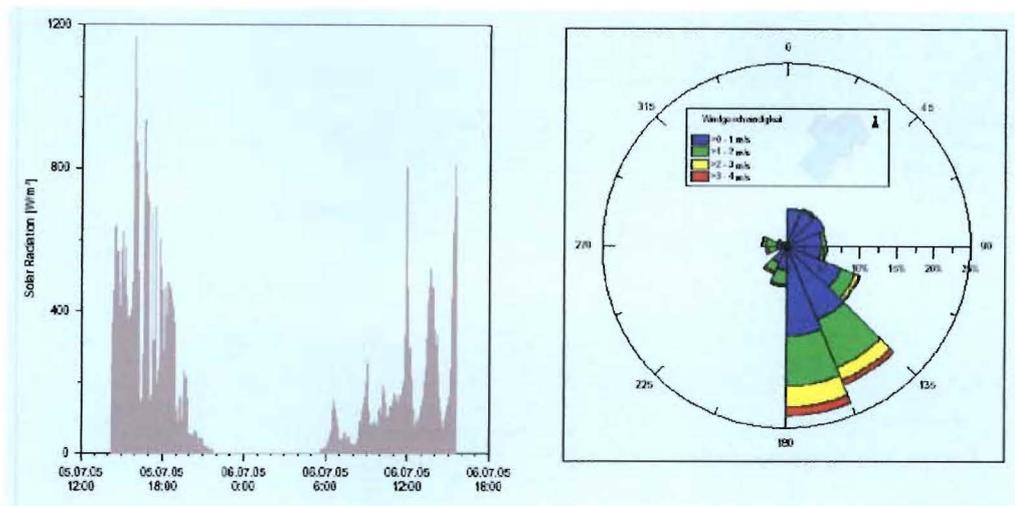
Abbildung 32: Solarstrahlung (links) und Winddaten (rechts) gemessen im Juli 2005 im Naturschwimmbad Mettmann

Da die meteorologischen Messdaten vornehmlich für die Interpretation der Messergebnisse genutzt und nicht in die Simulation einbezogen wurden, sind an dieser Stelle als Beispiel die Messergebnisse von Solarstrahlung und Wind (Richtung und Geschwindigkeit) dargestellt.

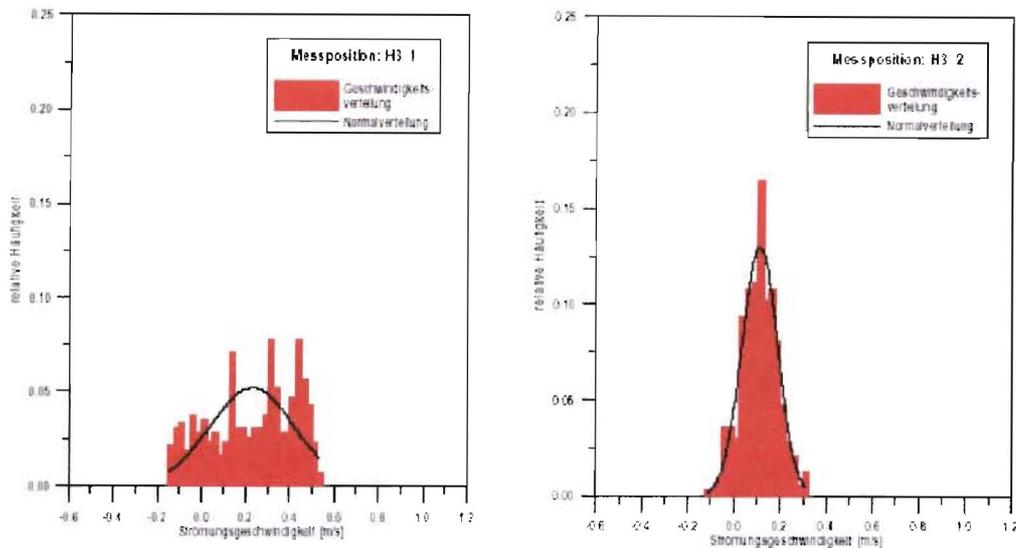
Abbildung 33: Strömungsgeschwindigkeitsspektren an 2 Horizontaldüsen (ADV-Messungen).

Die akustischen Vektor-Strömungsmesser wurden für punktuelle Strömungsmessungen sowohl im Bereich der Düsen als auch im offenen Wasser eingesetzt. Hierbei musste festgestellt werden, dass aufgrund der starken Turbulenzen im Düsenbereich, die ADV-Messungen nur nach statistischer Bearbeitung auswertbar waren (siehe Abbildung 33 und Abbildung 34).

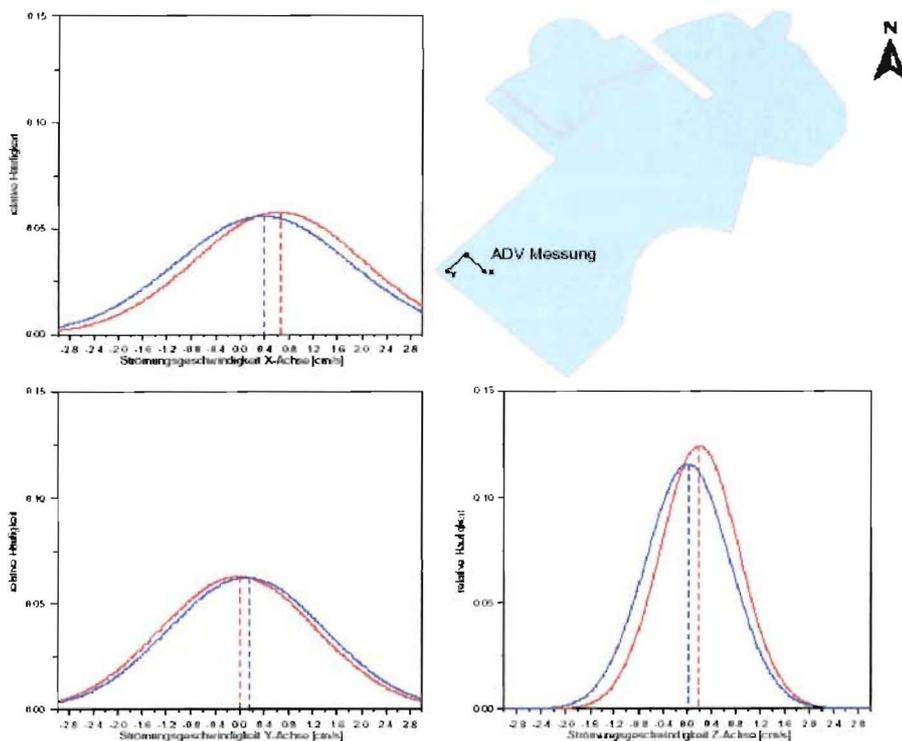
Abbildung 34: Strömungsgeschwindigkeitsspektren im offenen Becken (ADV-Messungen).

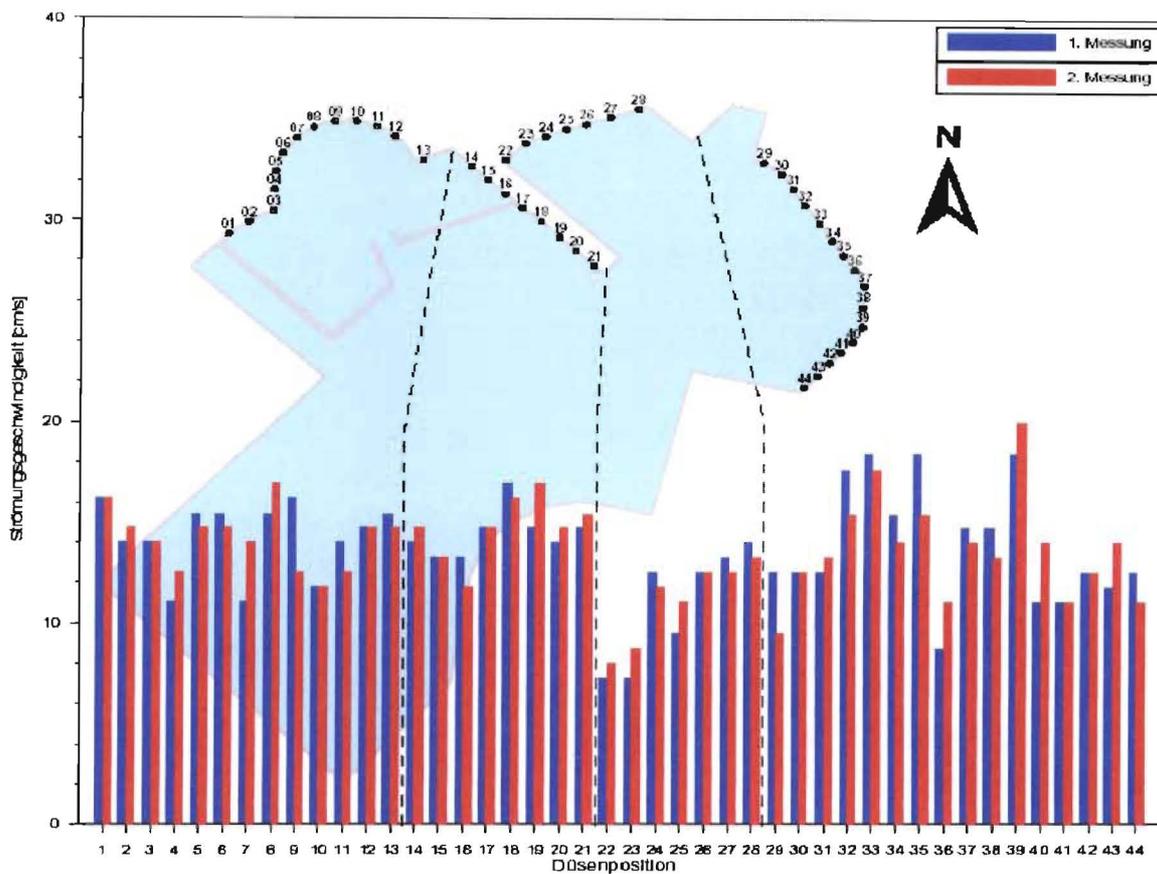
Abbildung 35: Ausströmungsgeschwindigkeiten an den Beckenranddüsen (Ott-Flügel-Messungen).

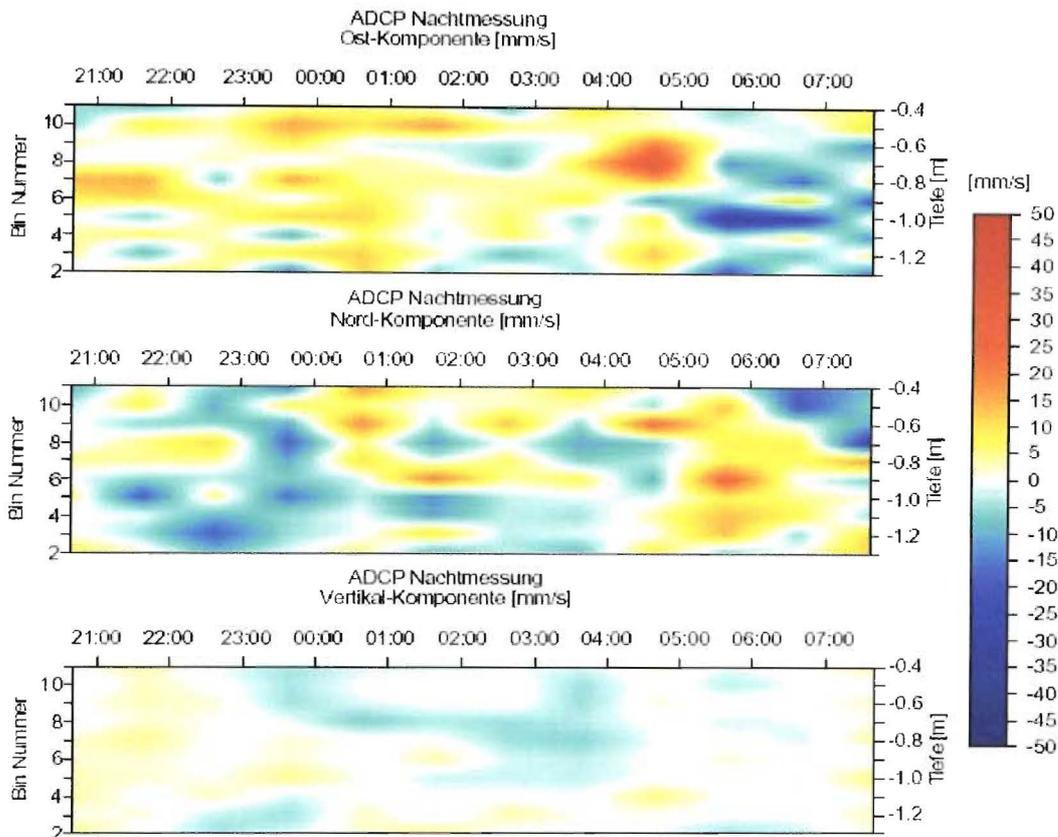
Abbildung 36: Messergebnisse der ADCP - Nachtmessung (vertikal – Wassertiefe; horizontal Zeitachse)

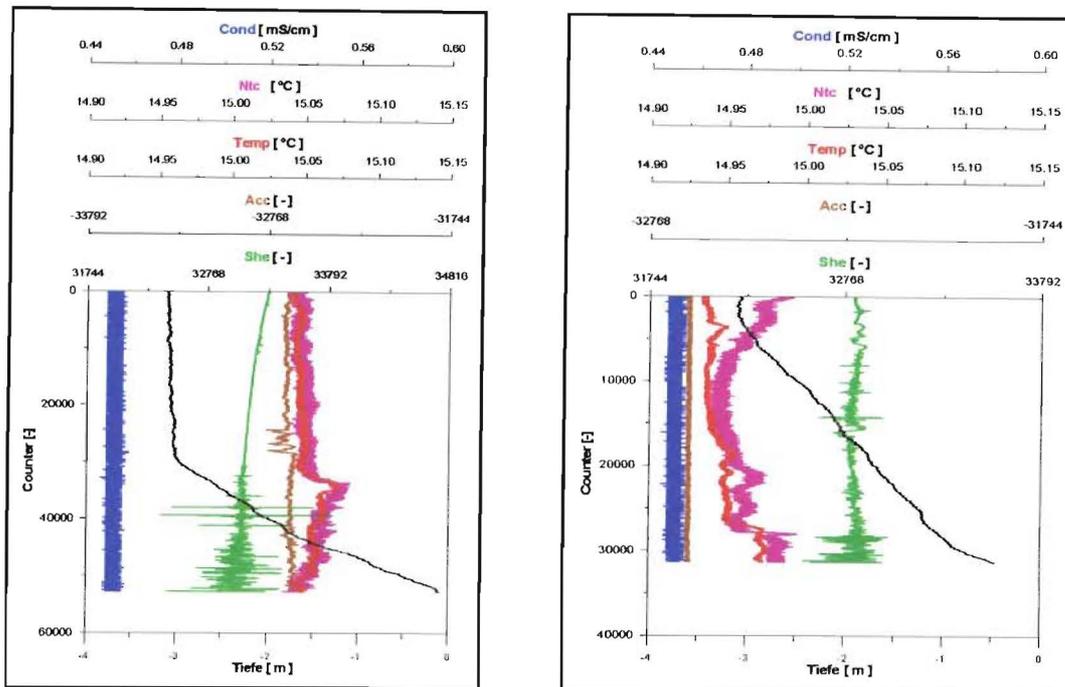
Abbildung 37: Messdaten der MST-Sonde – Geringe Wasserzufuhr (Nachtbetrieb) links und erhöhte Wasserzufuhr (Tagbetrieb) rechts

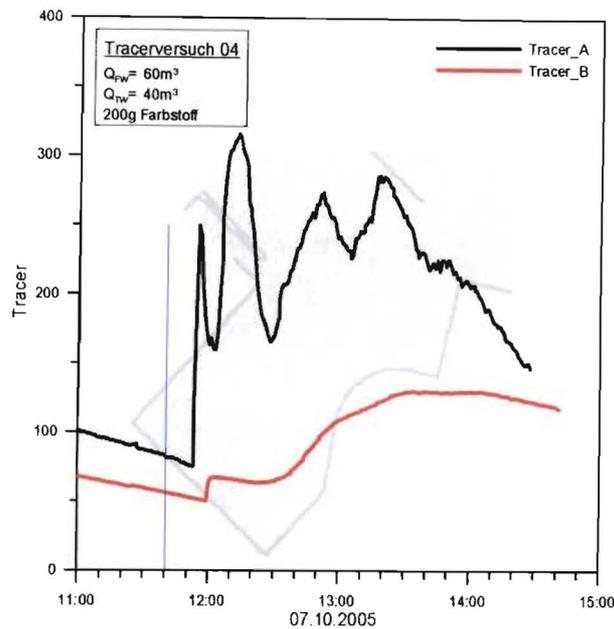
Abbildung 38: Fluoreszenzkonzentrationskurven gemessen am zentralen Ablaufschacht (schwarz) und am Ablauf des Bodenfilters (rot). Die blaue Linie markiert den Beginn des Tests.

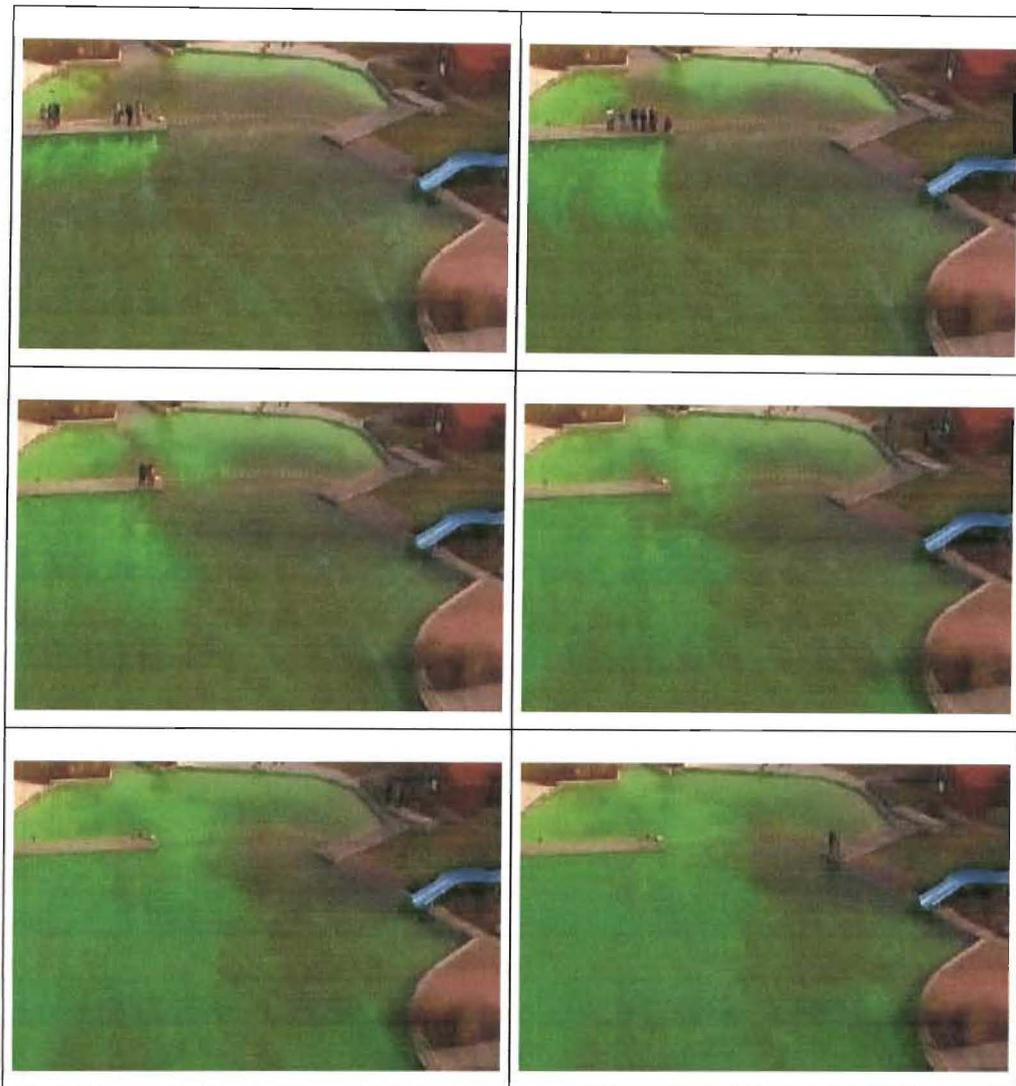
Abbildung 39: Ausbreitungsverteilung des Tracerfarbstoffs (Zeitdauer 1 Stunde)

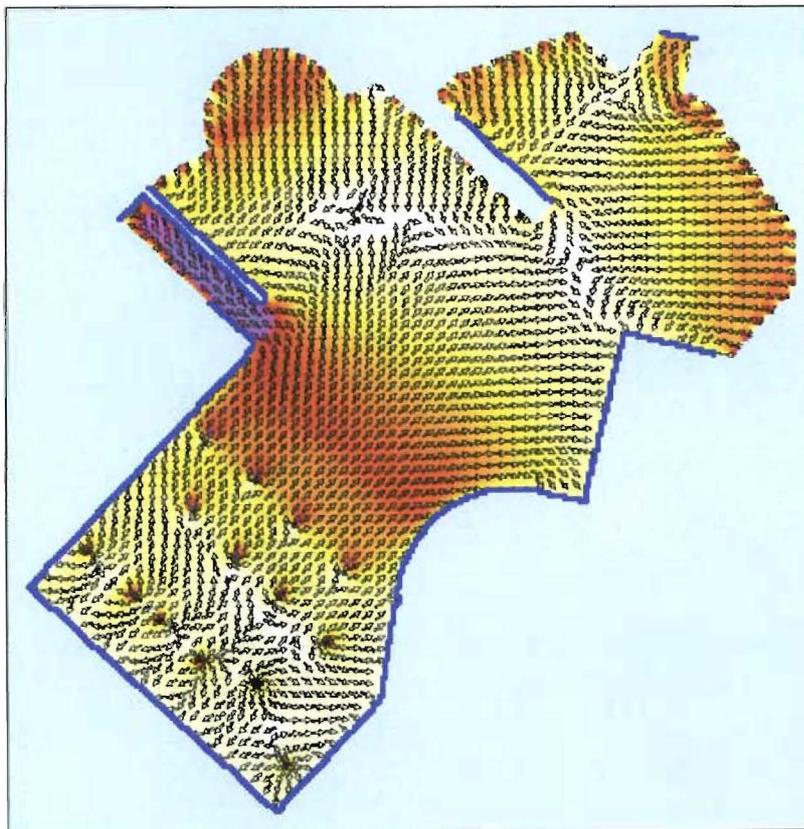
Abbildung 40: Momentaufnahme der Strömungsvektoren während einer Modellrechnung mit modifiziertem Zufluss-Algorithmus.

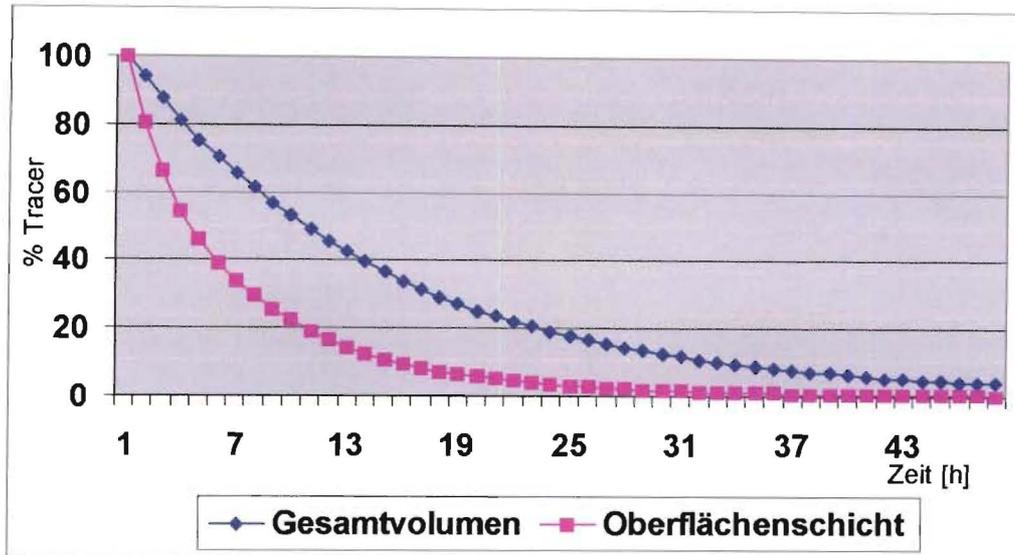
Abbildung 41: Gegenüberstellung der Verweilzeiten von Tracern im gesamten Wasserkörper (blau) und in der Oberflächenschicht (magenta).

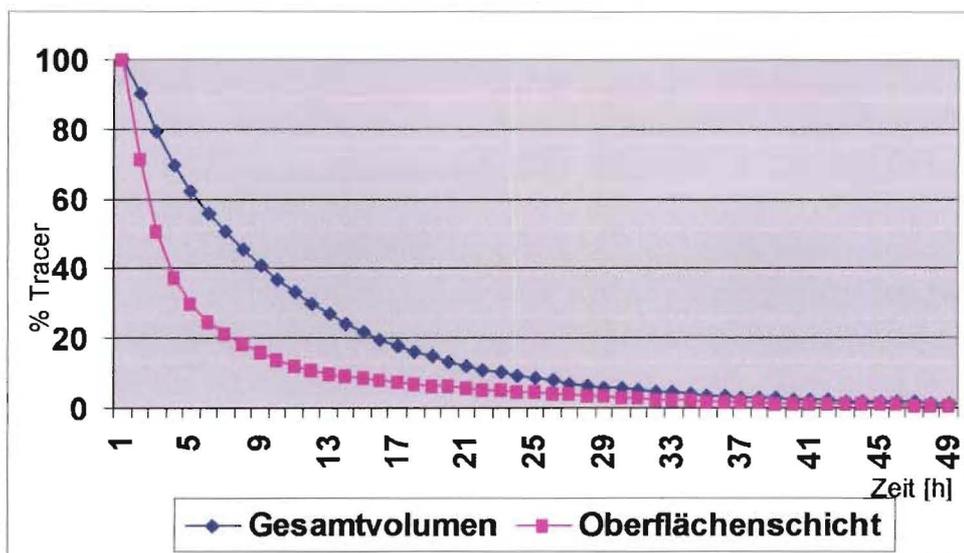
Abbildung 42: Gegenüberstellung der Verweilzeiten von Tracern im gesamten Wasserkörper (blau) und in der Oberflächenschicht (magenta) bei gleichförmiger Einleitung über Flach- und Tiefwasserdüsen.
