**Abschlussbericht über die
Integrale Planungsphase zur nachhaltigen Erneuerung und Bewirtschaftung des
bestehenden Nägelsee Schul- und Sportzentrums in Lohr a. M.**

AZ: 28279

Verfasser:
Herr Werner Haase, Dipl.-Ing. (FH) Architekt
Frau Cordula Currle, Dipl.-Ing. (FH) Architektin

Karlstadt, Mai 2011

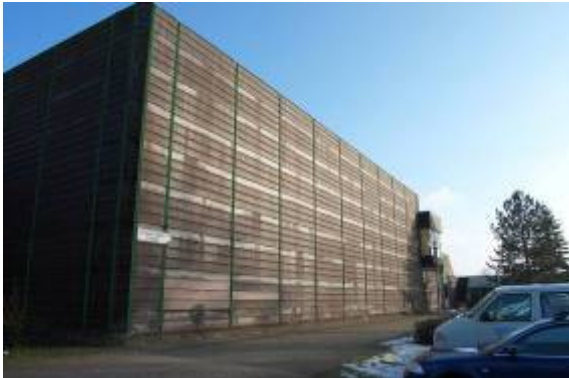
Abb. 15: Außenansicht Turnhalle, fensterlos

Die Pläne wurden nach demselben System wie in der Schule durch örtliches Aufmaß verglichen und in digitaler Form gezeichnet. In der Turnhalle ist die Geräteausstattung sowie der Sportboden in gutem Zustand. Zu sanieren ist die gesamte Fassade und der Flachdachbereich mit den derzeitigen Lichtpyramiden. In der Turnhalle soll in Zukunft die Tageslichtnutzung verbessert werden und das derzeitige Kunstlicht, welches auf Grund der Gasdrucklampen meistens am Tage durchbrennt, durch schnell reagierende Feldleuchten mit Dimmungseinrichtung ersetzt werden.

Die Außenwände der Turnhalle sind fensterlos; die Überlegung hier Lichtbänder in die Außenwände einzubauen scheidet aus, da einerseits die Außenwände statisch nur an wenigen Stellen Fensterausbrüche erlauben würden und andererseits die Turnhallenausstattung wie Wandverkleidungen, Geräte und Turnhallenfußboden entweder verloren gingen oder stark geschädigt würden.

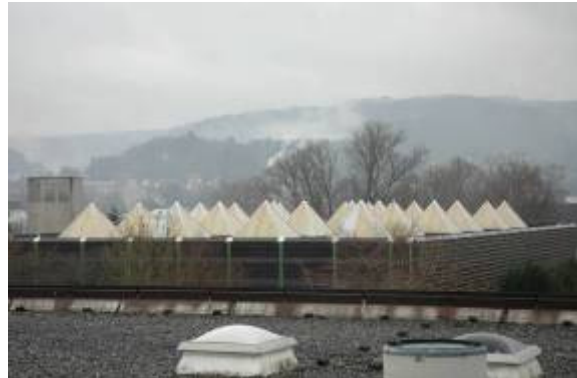
Abb. 16: Flachdach Turnhalle mit Lichtpyramiden

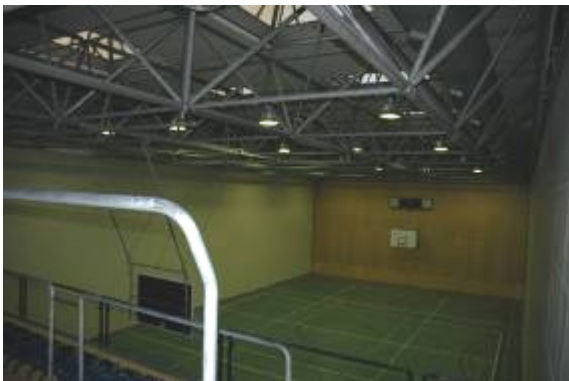
Abb. 17: Zu wenig Licht durch die Oberlichter - dauernder Kunstlichteinsatz notwendig

Problem ist u. a. die damals innovativ geltende, freitragende MERO-Dachkonstruktion, die aus einem Stabsystem mit Knotenpunkten besteht. Durch die Konstruktionshöhe wird viel Tageslicht geschluckt. Nach Aussage des Statikers ist die Konstruktion ausgereizt und bietet keinen Spielraum für evtl. Zusatzlasten. Verstärkungen müssten das gesamte System des Tragwerkes bearbeiten.

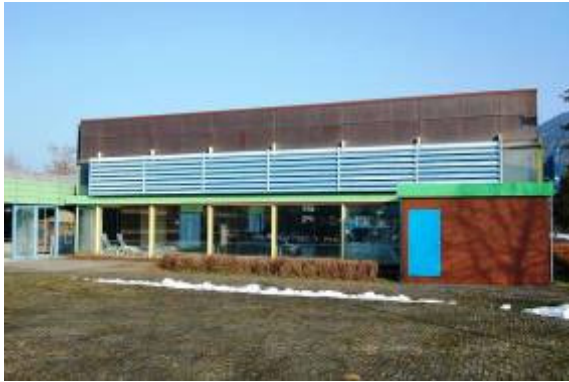
Abb.18: Außenansicht Schwimmhalle

Im Bereich der Schwimmhalle sind die Fassaden inkl. Fenster sowie die Dämmung des Flachdachs komplett zu erneuern. Die abgehängte Decke soll nach Möglichkeit erhalten bleiben (ist von statischen Untersuchungen abhängig). Die Fliesenarbeiten des Beckens wurden vor wenigen Jahren generalüberholt und sollen im Wesentlichen unverändert bleiben. Die Fliesenböden sind auf Rutschfestigkeit zu überprüfen. Außerdem muss durch Probeöffnungen nachgewiesen werden, dass die Fußbodenaufbauten nicht durchnässt sind.

Im Schwimmbadbereich ist im Prinzip die Belichtung mit Tageslicht relativ gut, jedoch die Glasqualität im Bezug auf Wärmedurchlass sehr schlecht bzw. die Fenster verbraucht. Alle Umkleiden und der Saunabereich werden mit Lichtkuppeln belichtet. Dieses Prinzip wird beibehalten, jedoch werden die Schwimmbadfenster einen pflegeleichten Sockel erhalten, der dafür sorgt, dass bei Reinigungsarbeiten des Schwimmbadfußbodens die Fenster nicht beschädigt werden.

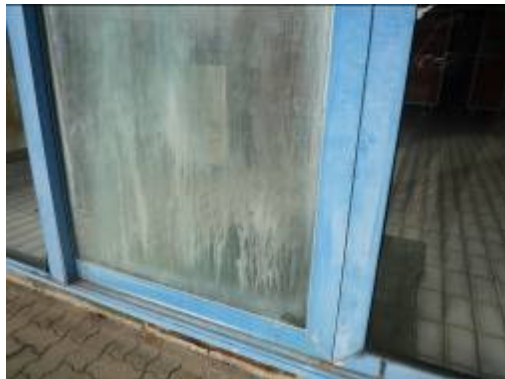
Abb. 20: „Blinde“ Glasflächen

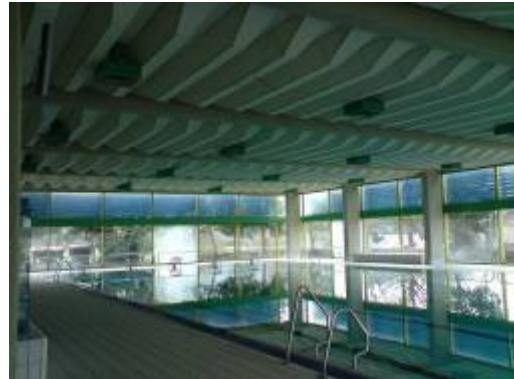
Abb. 21: Innenansicht Schwimmhalle

Die gesamte Schwimmbadtechnik zur Wasseraufbereitung, Beheizung der Schwimmhalle sowie die Lüftungsanlage und Beleuchtung ist komplett zu erneuern. Die Umkleidekabinen werden weitgehend belassen.

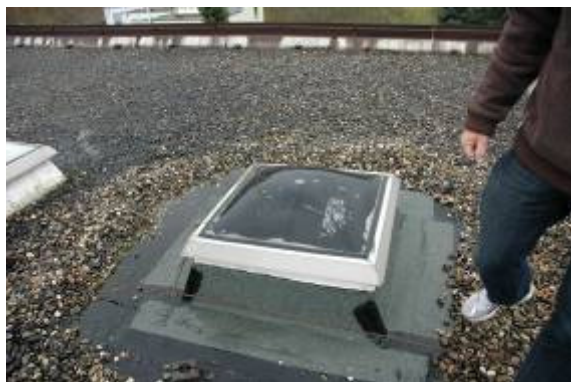
Abb. 23: abgeklebte Lichtkuppel

Die Untersuchung hat ergeben, dass ca. 150 Lichtkuppeln im Prinzip entfallen können, da sie zurzeit zum Teil schwarz abgeklebt sind, weil das einfallende Licht Projektionsflächen so stört, dass die Abbildungen nicht erkennbar sind. In anderen Fällen dienen die Lichtkuppeln eigentlich zur Belichtung der Gänge; die Ausleuchtung ist jedoch durch abgehängte Decken so eingeschränkt, dass wiederum Kunstlicht nötig ist.

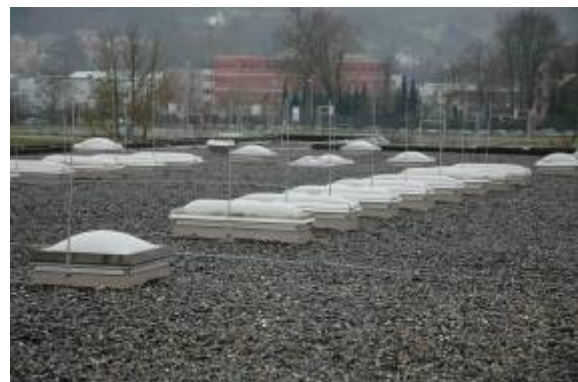
Abb. 24: „Lichtkuppel-Orgie“

Anstelle der Lichtkuppeln wurde der Einsatz von so genannten Lichtkaminen überprüft. Es erschien als sehr vorteilhaft, Lichtkamine zu verwenden, die im Außenbereich über ein Prisma das Licht „einfangen“, über einen verspiegelten Schacht in das Gebäude hineinführen und dort wieder über ein Prisma als Tageslicht einbringen. Die nähere Beschäftigung mit dem Thema führte zu dem Ergebnis, dass diese Lichtkamine eine schlechte Wärmedämmung haben und am besten bei Sonnenlicht funktionieren. Bei bedecktem Himmel wäre wiederum Kunstlicht nötig. Nach den vergleichenden Berechnungen erscheint die Lichtausbeute von Lichtkuppeln neuer Bauart in passivhaustauglicher Ausführung die zielführende Lösung zu sein. Wesentlich ist die Reduktion der Anzahl der Lichtkuppeln, Vermeidung von Lichtkuppeln wo sie eher stören und Verwendung von neuen Lichtkuppeln mit einer weitaus höheren Lichtausbeute, als die Bestandskuppeln. In Einzelfällen können Lichtkamine Vorteile haben; sie sollten dann auch verwendet werden.

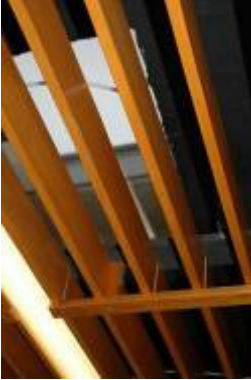
Abb. 25: Durch abgehängte Decke verschattete Lichtkuppel
Kunstlicht trotz Lichtkuppel

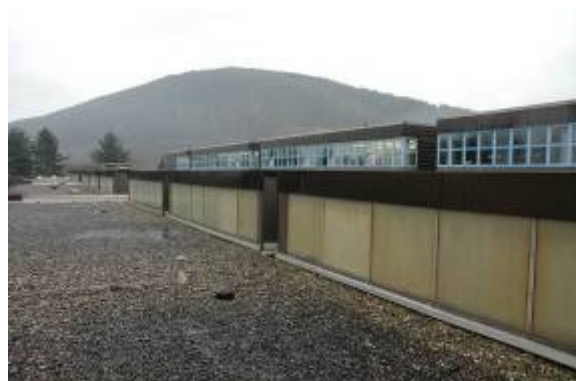
Abb. 27: Fensterfronten-Verglasung: im
Zwischenraum veralgelt

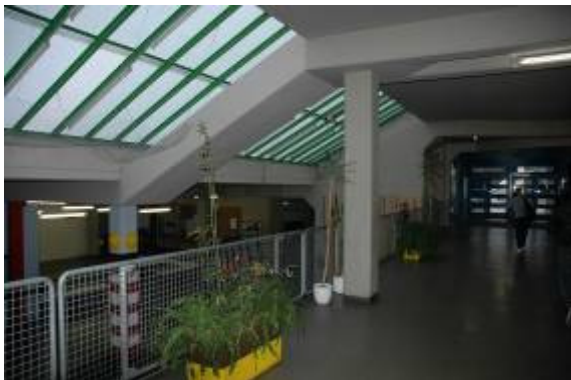
Abb. 28: Bibliothek, Beleuchtung notwendig trotz Dachverglasung

Um den Wärmeeintrag weiter zu senken, werden die Flächen der Verglasung passend auf die Raumgröße und Nutzung verkleinert. Verschattungsmöglichkeiten von außen werden vorgesehen.

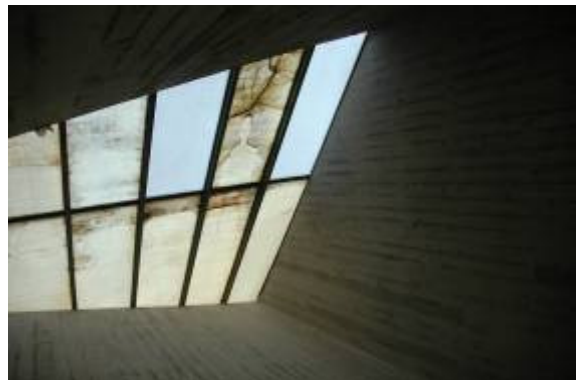
Abb. 29: Verbrauchte Dachverglasung, z. T. blind kein Sicherheitsglas

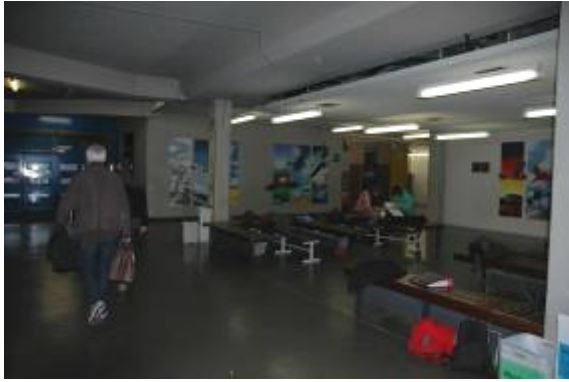
Abb. 30: Pause- und -Spielzone

Um Tageslicht in die erdgeschossigen Pausen- und Spielzonen zu bringen, die bisher nur mit Kunstlicht belichtet wurden, werden zwei $4 \times 3 \text{ m}$ große Lichtschächte eingeplant, mit einem aufgesetzten Shedoberlicht, um einerseits den fehlenden Außenbezug herzustellen und andererseits einen zusätzlichen Wärmeeintrag ins Gebäude zu verhindern. Durch diese neue Tageslichtquelle werden weitere innenliegende Besprechungszimmer mit Tageslicht versorgt.

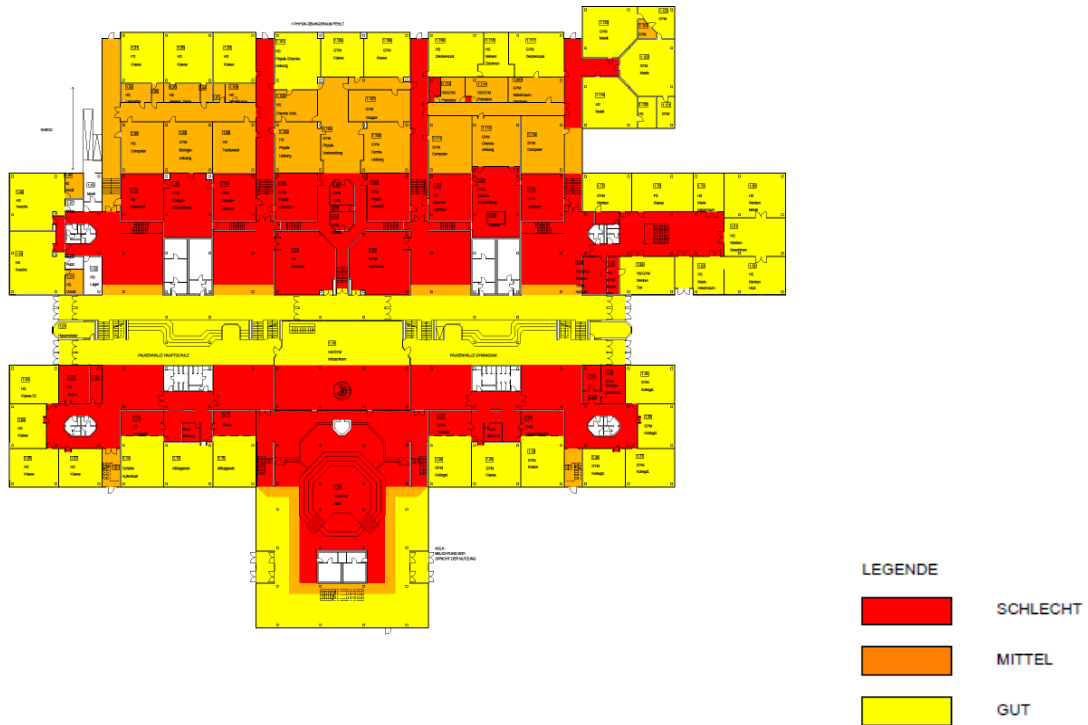
Abb. 32: Belichtungsplan Bestand Erdgeschoss
 [Quelle 1: Architekturbüro Werner Haase, Karlstadt]

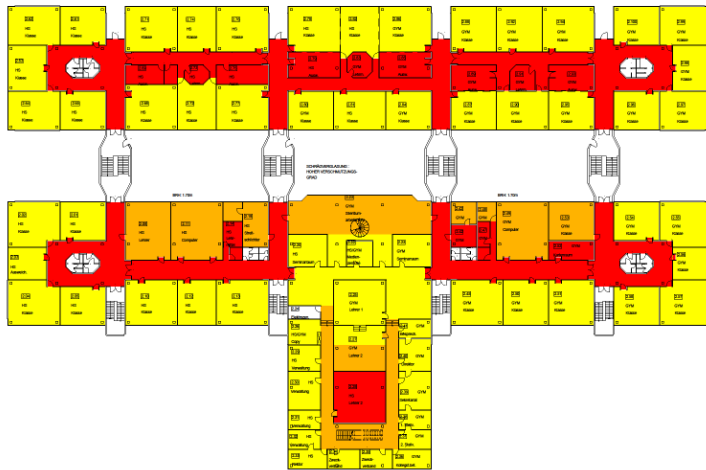
Abb. 34: Belichtungsplan Bestand Obergeschoss
 [Quelle 1: Architekturbüro Werner Haase, Karlstadt]

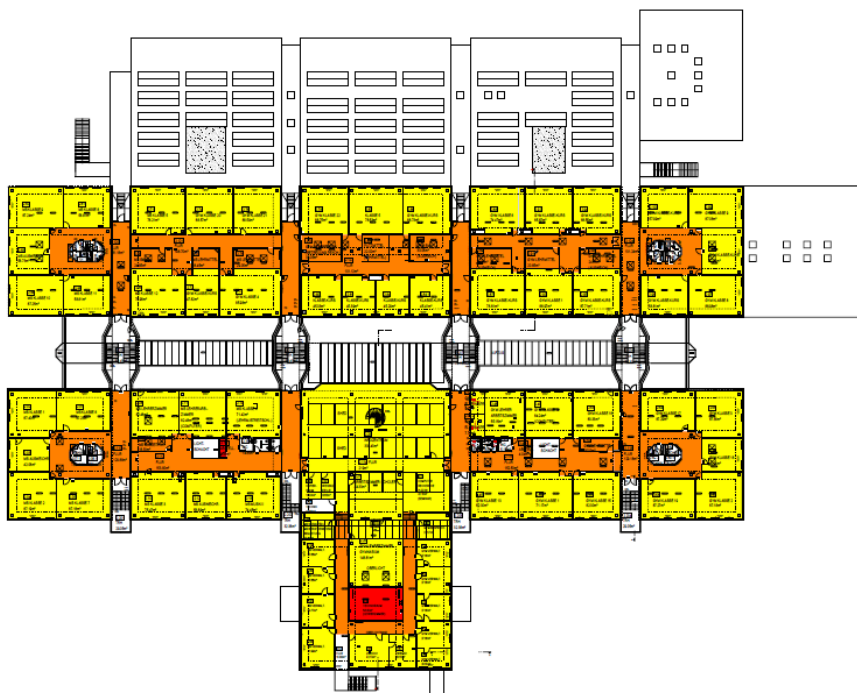
Abb. 35: Belichtungskonzept Geplant Obergeschoss [Quelle 1: Architekturbüro Werner Haase, Karlstadt]

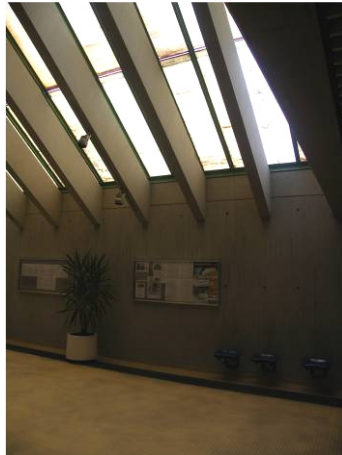
Abb. 38: Dachverglasung Foyer Turnhalle

Abb. 39: Dachverglasung Foyer Turnhalle

Das Foyer der Turnhalle besitzt wiederum eine Dachverglasung ohne Verschattung, die Bräunebefall hat und mangelhaft belichtet und im Sommer zu Überhitzungen führt. Diese Dachverglasung wird in der Fläche verringert und erhält entsprechende hochwärmegeämmte Sicherheitsverglasung mit außenliegenden Verschattungsmöglichkeiten.

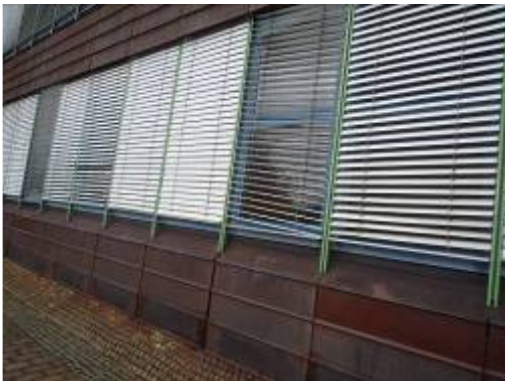
Abb. 44: Außenansicht

Verschattungseinrichtungen gibt es auf den Süd-, Ost-, und Westseiten als außenliegende Jalousien mit Automationsbetrieb, seilgeführt. Die Jalousien sind verbraucht und z. T. nicht funktionsfähig. Die damalige Bauart war zu empfindlich und hat zu enormen Reparaturnachfolgekosten geführt. Hier muss in Zukunft ein schienengeführtes, sturmfestes System verwendet werden.

Die Empfehlung lautet neue Holz-Alu-Fenster mit 3-fach Verglasung so einzubauen, dass pro Klassenzimmer die gesamte Fensterfront feststehend verglast wird und lediglich 2 Fensterflügel mit einer Breite von ca. 0,60 m als Drehflügel innerhalb dieses Elementes ausgebildet werden, um hiermit eine natürliche Lüftung zeitweise zu ermöglichen. Die Reinigung der Fenster erfolgt von außen. Diese Lösung ist dauerhaft unproblematischer und in der Anschaffung bedeutend preisgünstiger, als eine Vielzahl von Drehkippenfenster, die auf Grund ihres Gewichtes schadensanfällig wären. Die kleinen Drehflügel stehen wenig in den Raum hinein und eignen sich zum Lüften besser, als die Kippstellung.

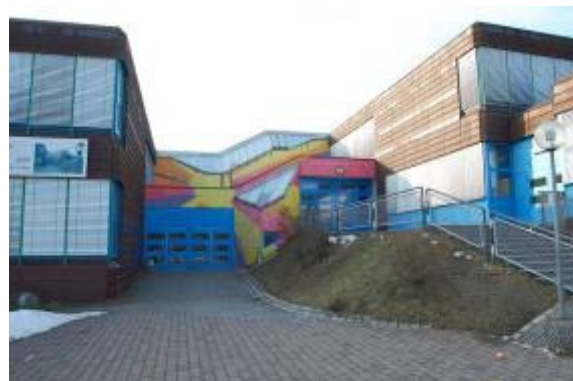
Abb. 45: Außenansicht

Im Fassadenbereich der Klassenzimmer wurden vorwiegend Schiebefenster eingebaut, die damals ein Novum darstellten. Sie haben sich jedoch nicht bewährt. Sie haben Funktionsmängel, sind undicht und verbraucht; des Weiteren verfügen sie über einen sehr schlechten U-Wert von ca. 3,0-4,2 WKm², da die Aluminiumrahmen nicht thermisch getrennt sind. Weiterhin sind die Fenster-Sockel-Bereiche in den Lichtbändern etwa zur Hälfte als Paneele ausgebildet, wobei die schon mangelhafte Wärmedämmung sich im Laufe der Zeit verschlechtert hat. Die andere Hälfte der Fensterbrüstung besteht aus ca. 10 cm starken Sichtbetonplatten mit Mineralfaserüberdämmung (4 cm, damaliger Dämmwert etwa die Hälfte von heutigen Mineralfaserdämmungen) und Corten-Stahl-Verkleidungen, U-Wert ca. 2,0 WKm².

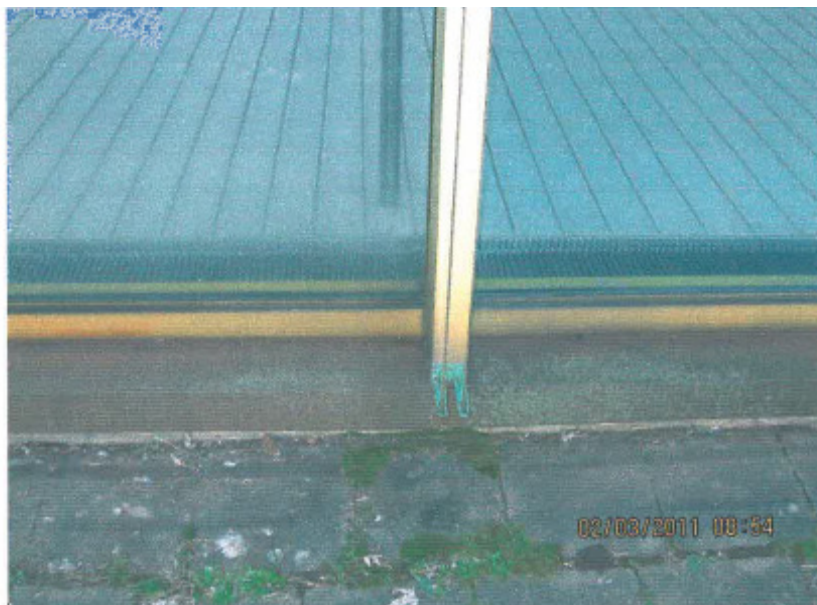
Abb. 56: Geländeanschluss des Hallenbades auf der Südseite, hohe Wärmeverluste an das Erdreich, die (belüftete) Blechabdeckung verdeckt die Temperatur der Mauer, auch hohe Temperaturen am unteren horizontalen Rahmenprofil der Verglasung, das innen besonders warm ist (nahe an Konvektoren).
 [Quelle 4: Protherm, Dr. Arnim Schwab - Bericht zur Untersuchung des Schulzentrums Nägelsee mit Infrarot-Thermografie]
