**Abschlussbericht zum DBU-Projekt  
AZ 33255/01**

**Korrosion von national wertvollen Kulturgütern aus Glas und Metall  
durch anthropogene Carbonyl-Schadgase im Innenraum:  
Modellhafte Schadensdiagnose und Maßnahmen zur Prävention**

Stuttgart, 15. Dezember 2019

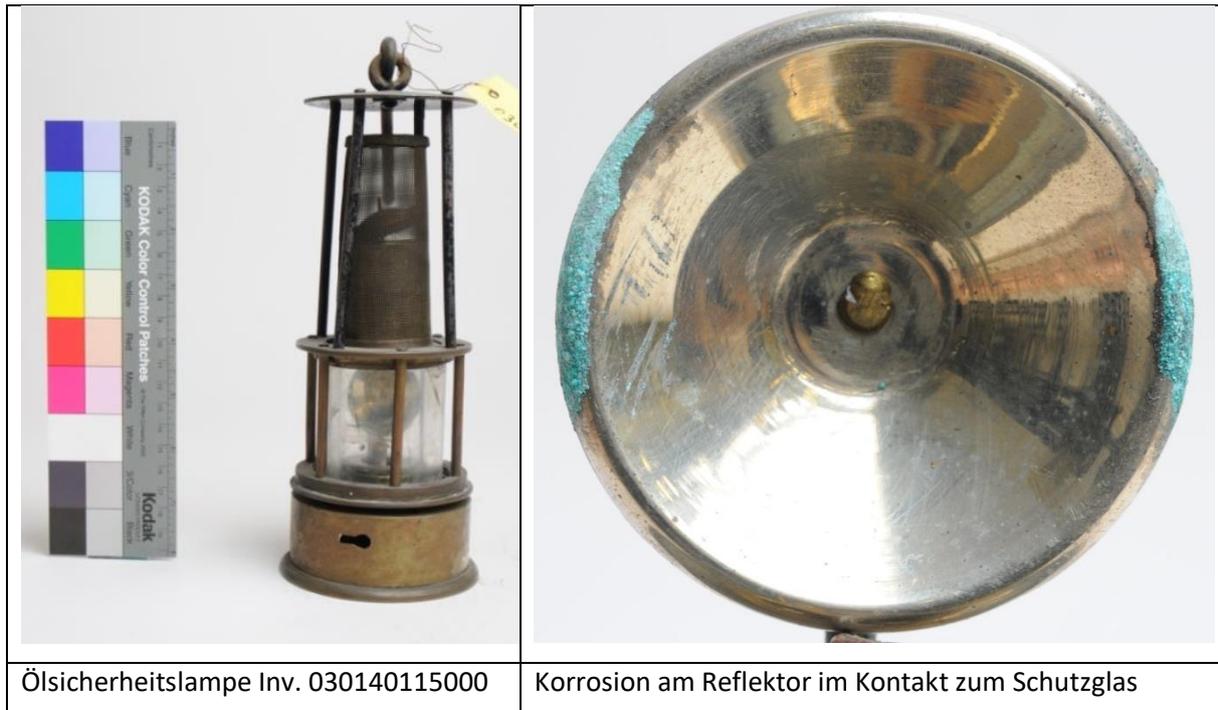
Korrosion an einem Repetitionstheodolit mit offenem Höhenkreis und Steckhülse (DBM Inv. 030150289000). Im Kontaktbereich des Messings der Fassung (p-RFA: CuZn32Pb1) mit dem Glas der Röhrenlibelle (p-RFA: K<sub>2</sub>O ca. 8%, daher vermutlich Misch-Alkaliglas) treten türkisfarbene Korrosionsprodukte auf. Nach dem Ramanspektrum handelt es sich um Natrium-Kupferformiat. - Ein interessantes Beispiel ist die Öl-Sicherheitslampe von 1872 (DBM Inv.Nr. 030140115000). Am gebrochenen Schutzglas (p-RFA: vermutlich Sodaglas, da nur K-Spuren) ist die Glaskorrosion wegen der Tröpfchenbildung auf der Innenseite nicht zu übersehen. Der Reflektor besteht aus Neusilber (p-RFA: ca 60% Cu, 24% Zn, 13% Ni), erstmals wurde an dieser nickelhaltigen Legierung GIMME

nachgewiesen. Der Reflektor weist im Kontaktbereich starke blau-türkisfarbene, pustelige Ausblühungen (Raman: Chalkonatronit, s.u.) auf.

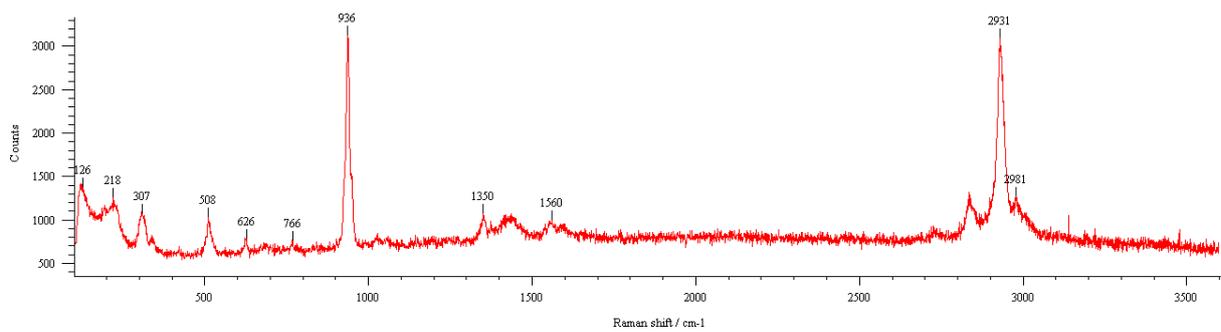
Ramanspektrum der Kalium-Kupferverbindung mit Carbonat- und Acetatpeaks

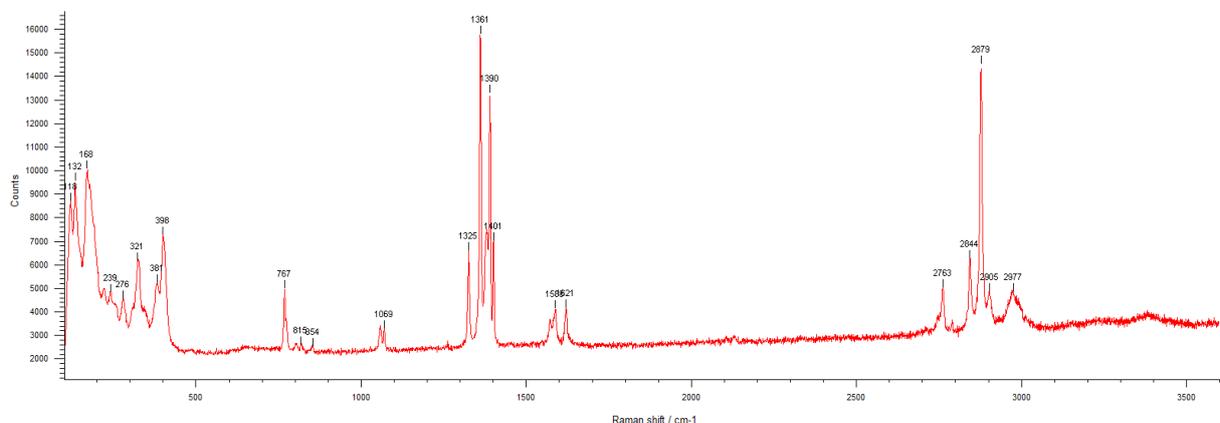
Ein interessanter Fall ist das hier häufig auftretende, unbekanntem Korrosionsprodukt Nr. 4, welches auch auf einem realen Objekt, einem gotischen Vortragekreuz aus dem British Museum nachgewiesen werden konnte. EDX-Analysen zeigten, dass es aus Kupfer und Kalium besteht und das Ramanspektrum weist auf ein Formiat hin.

Ramanspektrum der unbekanntem Verbindung Nr. 4
