Warnecke & Böhm GmbH, Schliersee,
Feycolor GmbH, Regensburg
Labor für Korrosionsschutztechnik der
Fachhochschule Südwestfalen Iserlohn (FH-SWF)

RISE
Rohrinnensanierung von Sanitärinstallationen
- Neue Lösungen für alte Probleme -

Abschlussbericht über ein Entwicklungsprojekt,
gefördert durch die Deutsche Bundesstiftung Umwelt
AZ 35560/01

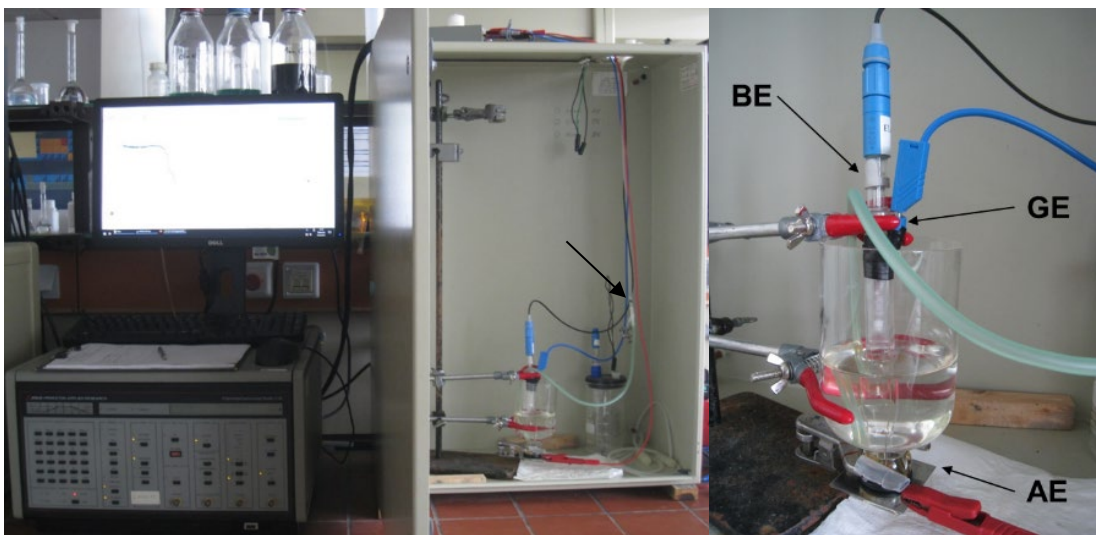
Abb. 1: Versuchsaufbau zur Messung der iU -Kurven und Potentiostatischen Halteversuche, rechts: Detailaufnahme Messzelle

Stromdichte-Potential-Messungen iU -Kurven, Potentiostatische Halteversuche PTH und Elektrochemische Impedanzmessungen EIS wurden durchgeführt. Abb. 1 zeigt den Versuchsaufbau zur Messung der elektrochemischen Messungen. In der Impedanzspektroskopie führt das Aufbringen einer Wechselspannung zu einer phasenverschobenen Stromantwort. Die Darstellung des Wechselstromwiderstandes und der Phasenverschiebung in Abhängigkeit der Frequenz zeigt das Bode-Diagramm. Abb. 2 zeigt weiterhin das Ersatzschaltbild für die Auswertung der Impedanzmessungen, welches als Modell für eine Beschichtung mit Poren verwendet wird. Zur Bestimmung der Beschichtungswerte dienen die elektrischen Bauteile. Tabelle 1 beinhaltet die Zusammensetzung des 3er-Elektrolyten, ein künstliches oder synthetisches Trinkwasser, zur Simulation von Trinkwasser. Weitere Versuchsbedingungen sind stichpunktartig aufgeführt.

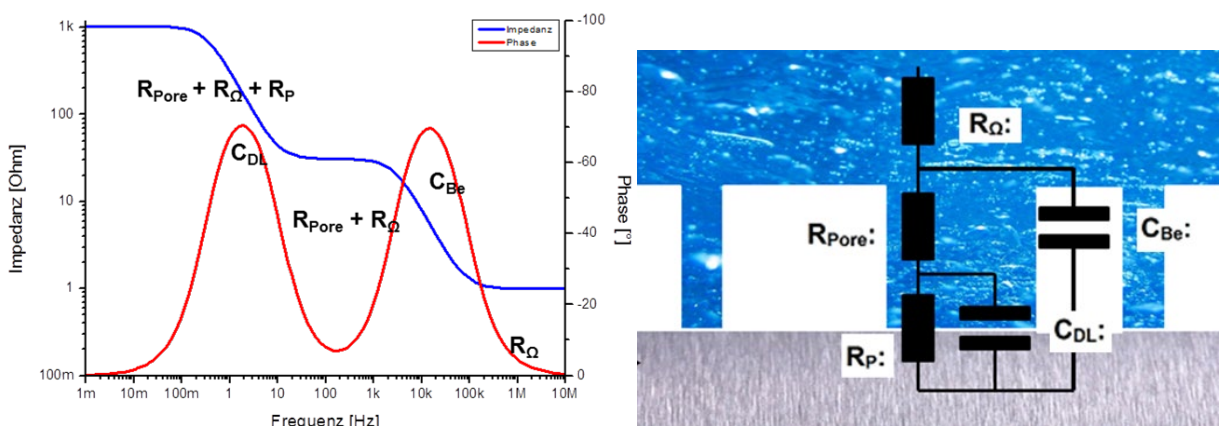
Abb. 2: Bode-Diagramm zur Interpretation einer porigen Beschichtung (links), Ersatzschaltbild (rechts) dargestellt an einer porigen Beschichtung

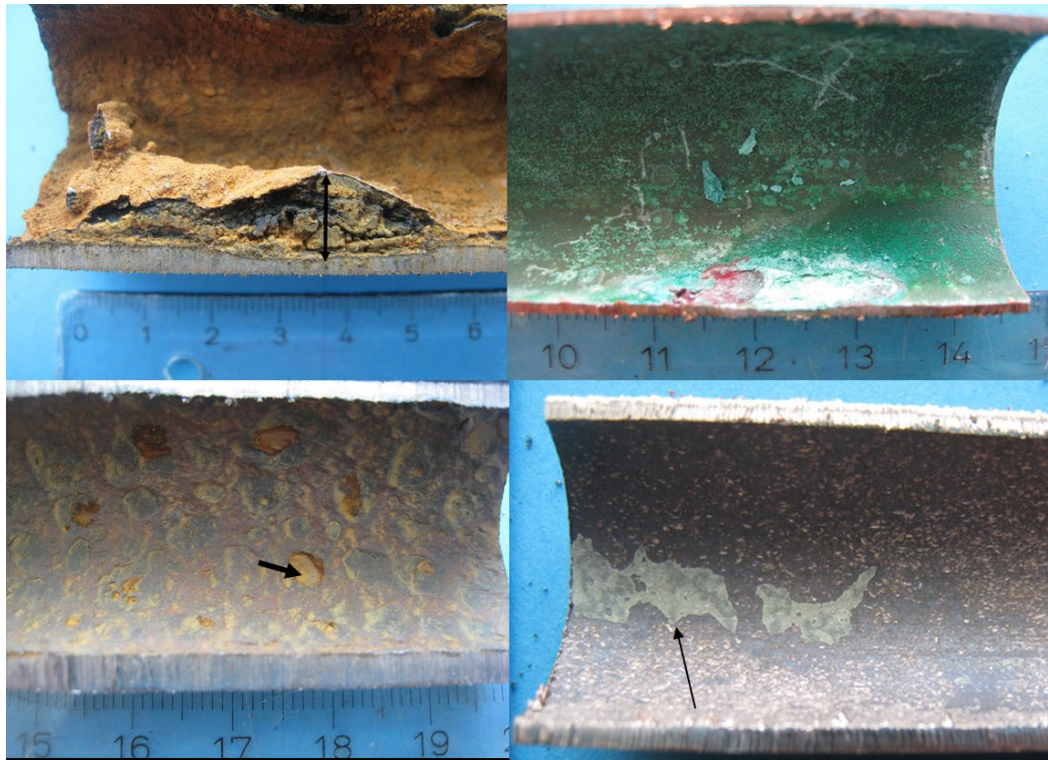
Abb. 6: Geschädigte (oben) und gestrahlte (unten) Rohrhalbschalen aus Stahl (links) und Kupfer (rechts) der Rohrrinnensanierer

Die visuelle Untersuchung der geschädigten und gestrahlten Rohrhalbschalen der Rohrinnensanierer zeigte deutlich noch Reste von Korrosionsprodukten auf der Oberfläche. Dies machte noch einmal deutlich, dass ein weiterer Beizschritt vor der Konditionierung erforderlich ist (Abb. 6).

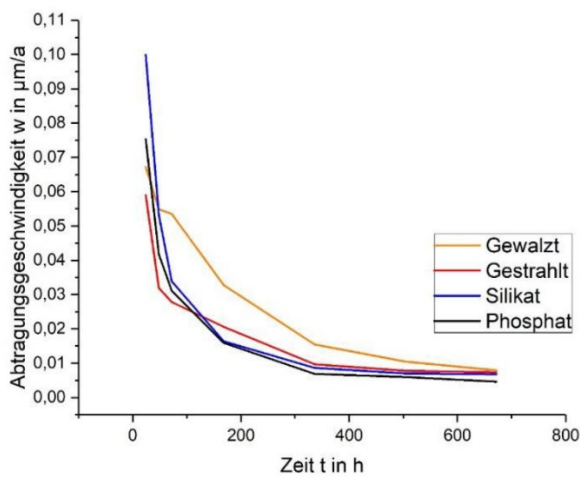
Abb. 7: Vergleich der Abtragungsgeschwindigkeit verschiedener Oberflächenmodifikationen von Kupfer in der Trinkwasserauslagerung nach 4 Wochen Auslagerung

Nach vierwöchiger Auslagerung in synthetischem Trinkwasser bei 25°C zeigen fast alle untersuchten Oberflächenmodifikationen eine fast vollständige Deckschichtbildung. Die Kupferkonzentration wurde mit dem Flammen-AAS bestimmt und in eine Abtragungsgeschwindigkeit umgerechnet. Am Ende der Auslagerung weisen alle Oberflächenmodifikationen gleiche Abtragungsgeschwindigkeiten auf.

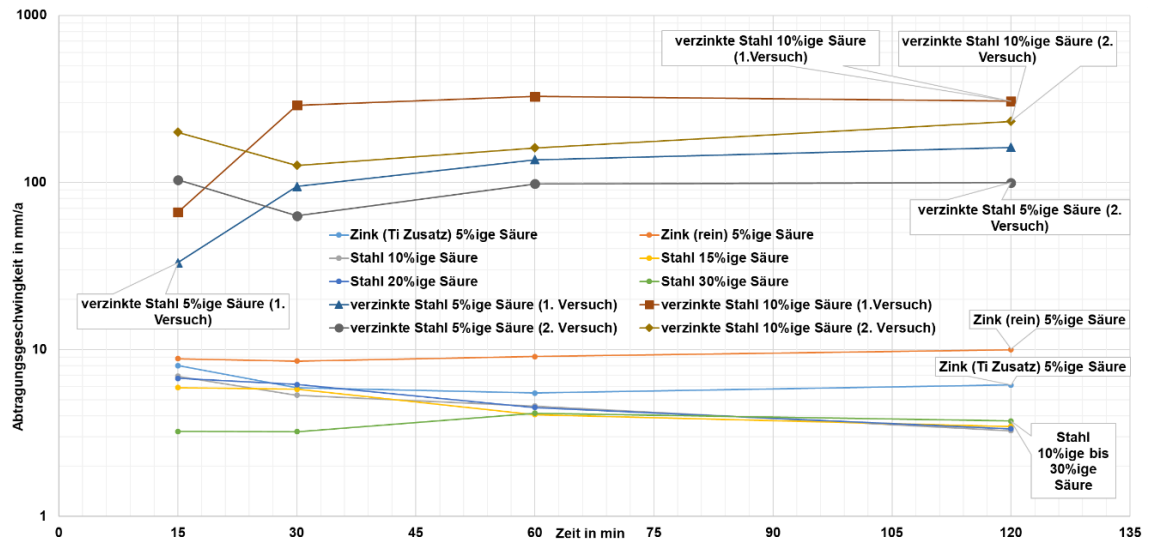
Abb. 8: Abtragungsgeschwindigkeit in Abhängigkeit von der Auslagerungszeit in verschiedenen Zitronensäurekonzentrationen an gestrahlten Blechen

Abb. 8 zeigt die Abtragungsgeschwindigkeit, bestimmt aus den Massenverlusten, in Abhängigkeit von der Auslagerungszeit in Zitronensäure an gestrahlten Blechen.

Bei den Untersuchungen hat sich gezeigt, dass die Abtragungsgeschwindigkeit bei Stahl und Zink in Zitronensäure gegenüber der Abtragungsgeschwindigkeit der Verzinkung von verzinktem Stahl vernachlässigbar ist. Beim verzinkten Stahl findet unter einer Schwarzfärbung ein teilweiser vollständiger Abtrag der Eisen-Zink-Legierungsphase bzw. der Verzinkung statt. Somit können bei einer Oberflächenreinigung im Rahmen einer Sanierungsmaßnahme mit Zitronensäure bevorzugt Verzinkungsreste an Rohre entfernt werden, ohne den Stahluntergrund des Rohres dabei einen übermäßigen Angriff durch die Zitronensäure auszusetzen.

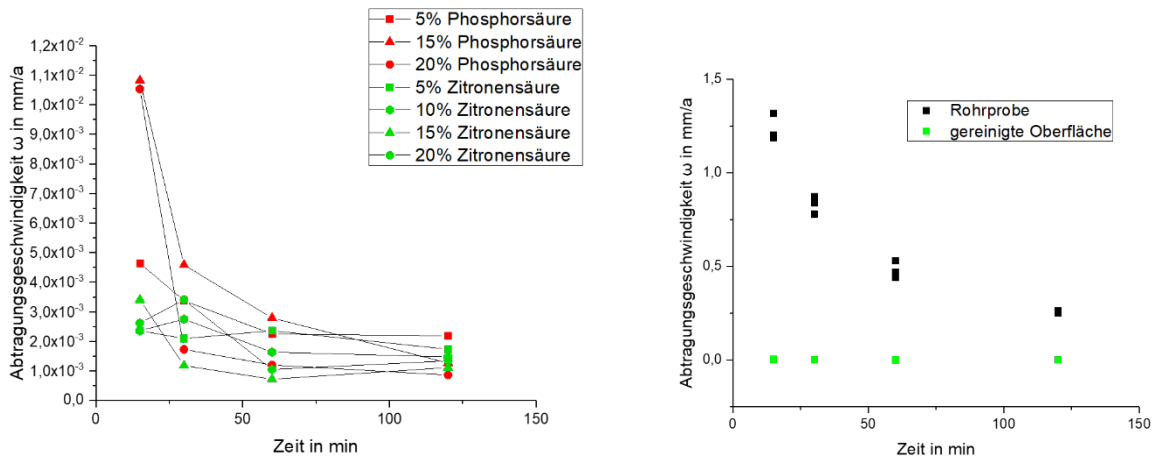
Abb. 9: Vergleich der Abtragungsgeschwindigkeiten ermittelt aus Beizversuchen zwischen Phosphor- und Zitronensäure an Kupferplatten (links), Vergleich von vorbehandelten Kupferplatten zu unbehandelten oxidierten Trinkwasserrohren in 15%iger Zitronensäure (rechts)

Die Abtragungsgeschwindigkeit der Säuren wird noch zwischen den blanken Blechen und den Rohren verglichen. Diese wurden dafür in einer halblogarithmischen Darstellung aufgetragen, um die Differenz vom Abtrag von nur Kupfer zu Korrosionsprodukten darzustellen. In Abb. 9 ist bei Beiden gut zu erkennen, dass zwischen dem oxidierten Rohr und dem blanken Kupferblech drei Zehnerpotenzen liegen. Die Anwendung der Beize in der Praxis bei einer Dauer von $1-2 \text{ h}$ und einem ungefähren Abtrag von $0,001 \text{ mm/a}$ sollte demnach nur um eine Verringerung von $0,1-0,2 \mu\text{m}$ resultieren.

Abb. 9 zeigt den Vergleich der Beizversuche zwischen Phosphor- und Zitronensäure an Kupferplatten und den Vergleich von vorbehandelten Kupferplatten zu unbehandelten oxidierten Trinkwasserrohren in 15%iger Zitronensäure (rechts). Dazu wurden die ermittelten Massenverluste in Abtragungsraten umgerechnet.

Nach einer Beizzeit von 2 h weisen die verschiedenen Säuren ähnliche Abtragungsraten auf. Der Kupferabtrag ist in den verwendeten Säuren innerhalb der Beizzeit vernachlässigbar gering ($\mu\text{m/a}$ im Vergleich zu mm/a). Zitronensäure entfernt die Korrosionsprodukte schon nach kurzer Zeit (2 h) sichtbar. Bei Kupfer kann bei der Verwendung einer Zitronensäure auf die Zugabe eines Inhibitors verzichtet werden.

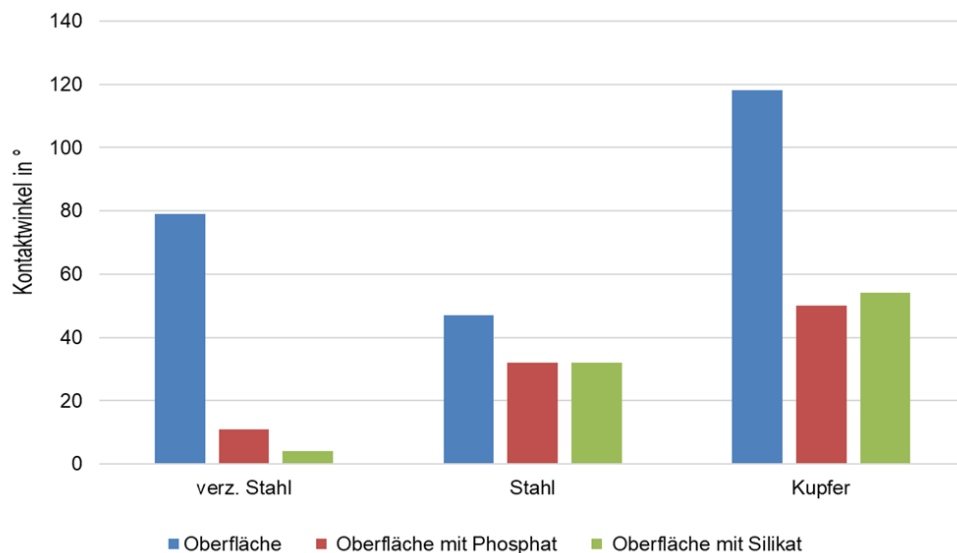
Abb. 10: Kontaktwinkelmessungen auf verz. Stahl, Stahl und Kupfer mit verschiedenen Oberflächenmodifikationen

Kontaktwinkelmessungen konnten die Adsorption der Inhibitoren nachweisen und zeigen die Polarität der Oberfläche für die Lackanbindung mit verschiedenen Oberflächenbehandlungen. Die Inhibitoren Phosphat und Silikat führen zu einer Reduzierung des Kontaktwinkels und damit deutlich hydrophileren Oberflächen. Abb. 10 zeigt die Kontaktwinkelmessungen auf verzinktem Stahl, Stahl und Kupfer mit verschiedenen Oberflächenmodifikationen.

Die Kontaktwinkel der Beschichtungen CL 1068 und Durazane auf Kupfer und Stahl liegen bei 82° bis 96° .

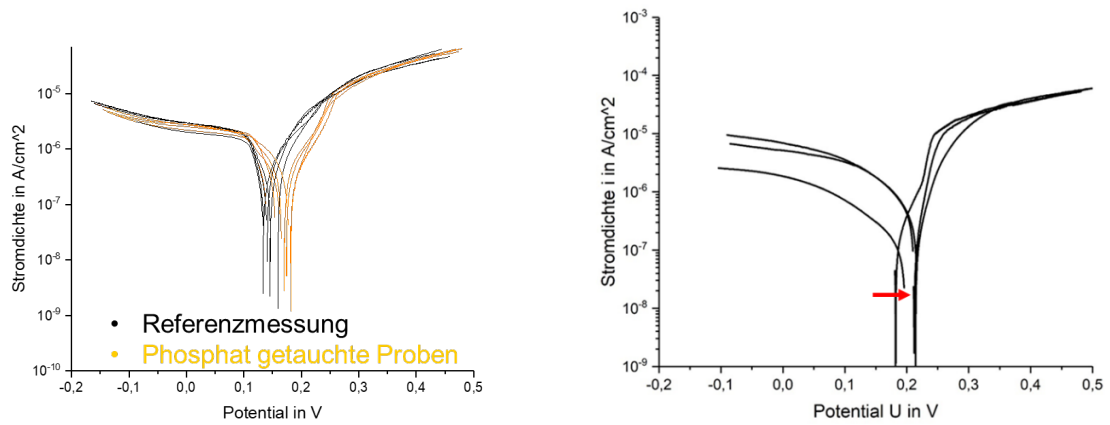
Abb. 14: iU-Kurven von Kupfer, links in 5 min Phosphat-Lösung, rechts in Silikat-Lösung getaucht, in belüfteten synthetischem Trinkwasser bei Raumtemperatur und einer Vorschubgeschwindigkeit $v= 0,01667$ mV/s

Abb. 14 und Abb. 15 zeigen die Stromdichte-Potentialkurven von Kupfer mit den verschiedenen untersuchten Inhibitoren. Die Inhibition bewirkt eine Verschiebung in anodische Richtung.

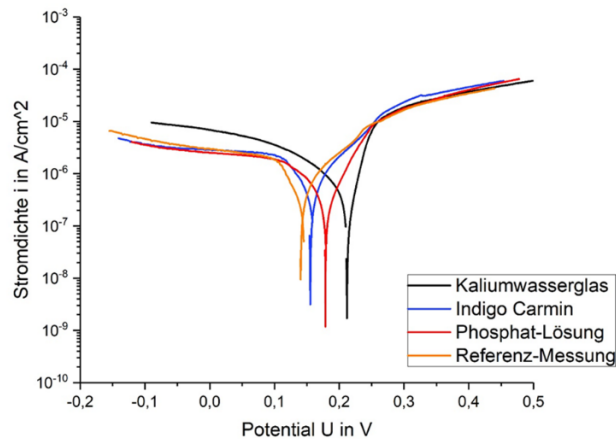
Abb. 15: iU-Kurven von Cu in Inhibitor-Lösungen eingetaucht in belüftetem synthetischem Trinkwasser bei RT und einer $v= 0,01667$ mV/s

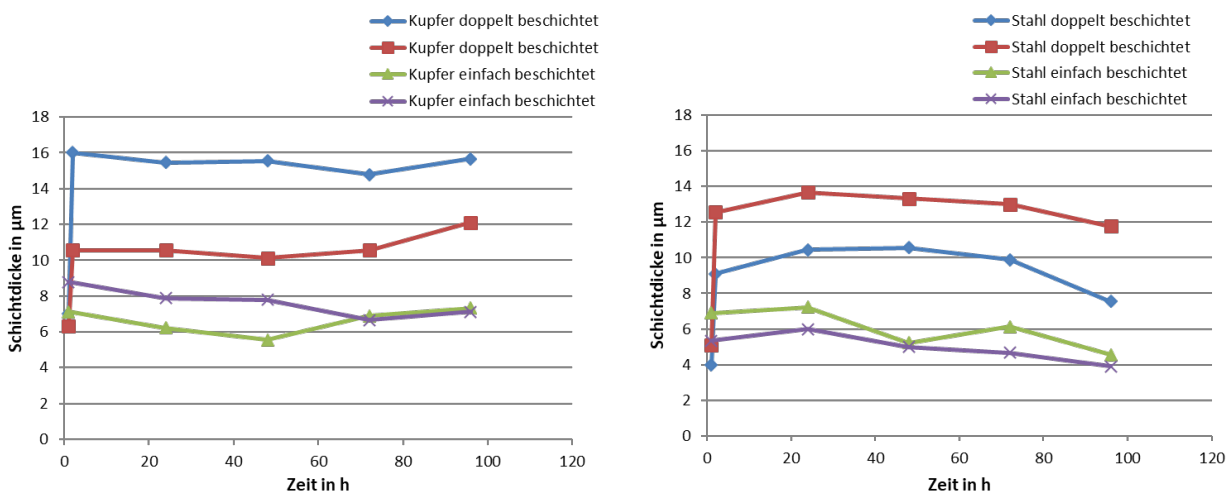
Abb. 17: Kupferbleche (links) und Stahlbleche (rechts) beschichtet per Rakeln im Labor für Korrosionsschutztechnik

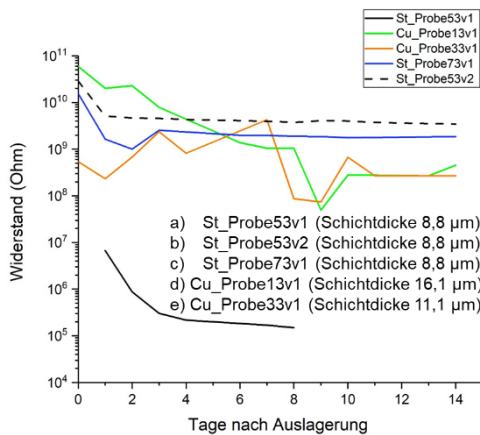
Abb. 22: Vergleich der Impedanzwerte der einzelnen Bleche über den Messzeitraum von 14 Tagen. St_Prbe53v1 wurde vorzeitig beendet aufgrund eines sichtbaren Korrosionsangriffes (links), Korrosionsangriff auf Stahl (Mitte) und Kupfer (rechts) unter dem Mikroskop

Abb. 22 zeigt ein stabiles Verhalten bei relativ hoher Impedanz. Hoher Gesamtwiderstand von 10^{10} Ohm der Beschichtung CL 1068 zu Beginn der Auslagerung bei Schichtdicken von 8-16 μm . Für Stahl zeigt sich ein Abfall um eine Zehnerpotenz im Laufe der Auslagerung. Bei Kupfer ist der Gesamtwiderstand teilweise schwankend und sinkt um zwei Zehnerpotenzen.

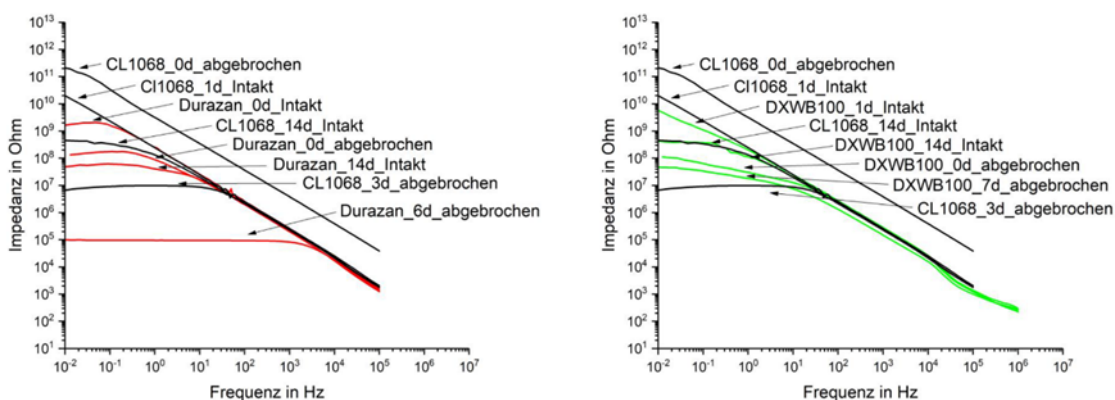
Abb. 24: Polarisationswiderstand Kupfer mit CL 1068 (schwarz)/Durazane (rot) (Schichtdicken ca. 10 μm) und DXWB 100 Schichtdicke ca. 20 μm (grün) nach 4-wöchiger Auslagerung in synthetischen Trinkwasser

Kupfer mit CL 1068, Durazane, DXWB 100 beschichtet im Tauchverfahren im KST-Labor:
 Abb. 24 zeigt den Polarisationswiderstand von Kupfer mit CL 1068 (schwarz)/Durazane (rot) (Schichtdicken ca. 10 μm) und DXWB 100 Schichtdicke ca. 20 μm (grün) nach 4-wöchiger Auslagerung in synthetischen Trinkwasser. CL 1068 weist die höheren Impedanzen auf.

Durazan hat in seinem Anfangszustand einen geringeren Schutz als die anderen Varianten. Dieser Schutz sorgt jedoch nicht für eine langfristige Haftung, denn es zeigte sich, dass die Beschichtung zu Unterwanderung neigte und sich größere Mulden gebildet haben. CL 1068 zeigte einen wirksamen Schutz, der bei einer guten Applikation auch gute Ergebnisse bringt, jedoch haben Fehlstellen oder Beschädigungen gezeigt hat, dass die Beschichtung dadurch an dieser Stelle versagt.

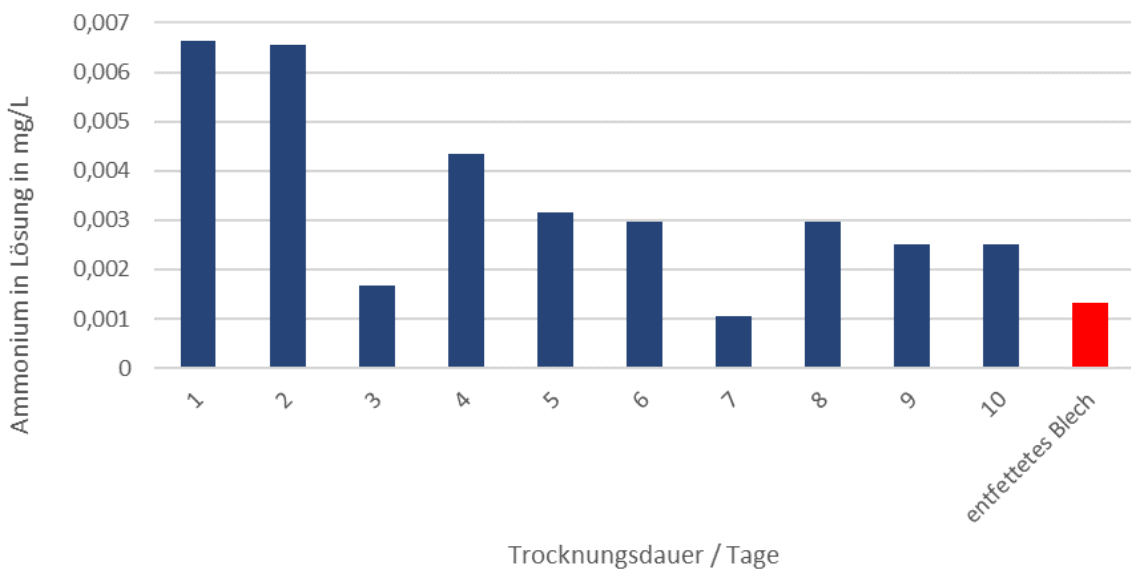
Abb. 39: Quantitative Auswertung Ammonium über verschiedene Auslagerungszeiten
